事業用自動車事故調査報告書

〔重要調査対象事故〕
大型トラックの積載物（劇物）落下漏洩事故

調査番号 : 1491202
車 両 : 大型トラック
事故の種類 : 積載物(劇物)落下漏洩事故
発生日時 : 平成 26 年 8 月 7 日 5 時 29 分頃
発生場所 : 大分県臼杵市 国道 10 号線

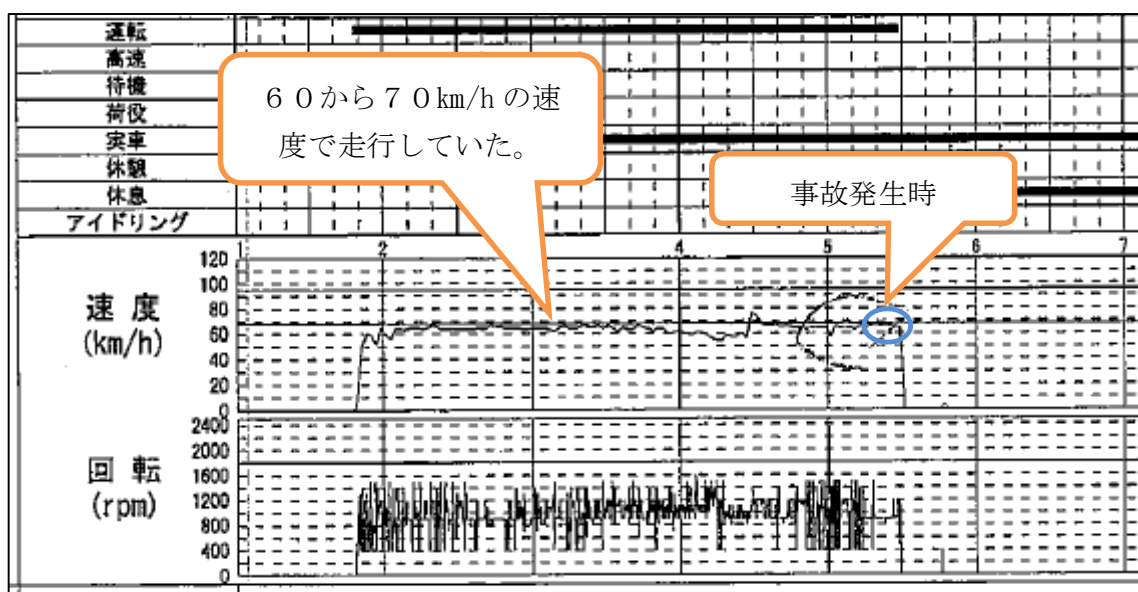
図1 当該運行のデジタル式運行記録計の記録

当該車両は、デジタル式運行記録計を装備している。図1の事故当日の記録によれば1時50分頃出発しその後連続して走行しており、事故発生までのほぼ1時間は60 km/h台の速度で走行していて、事故発生直前の速度は約68 km/hであった。

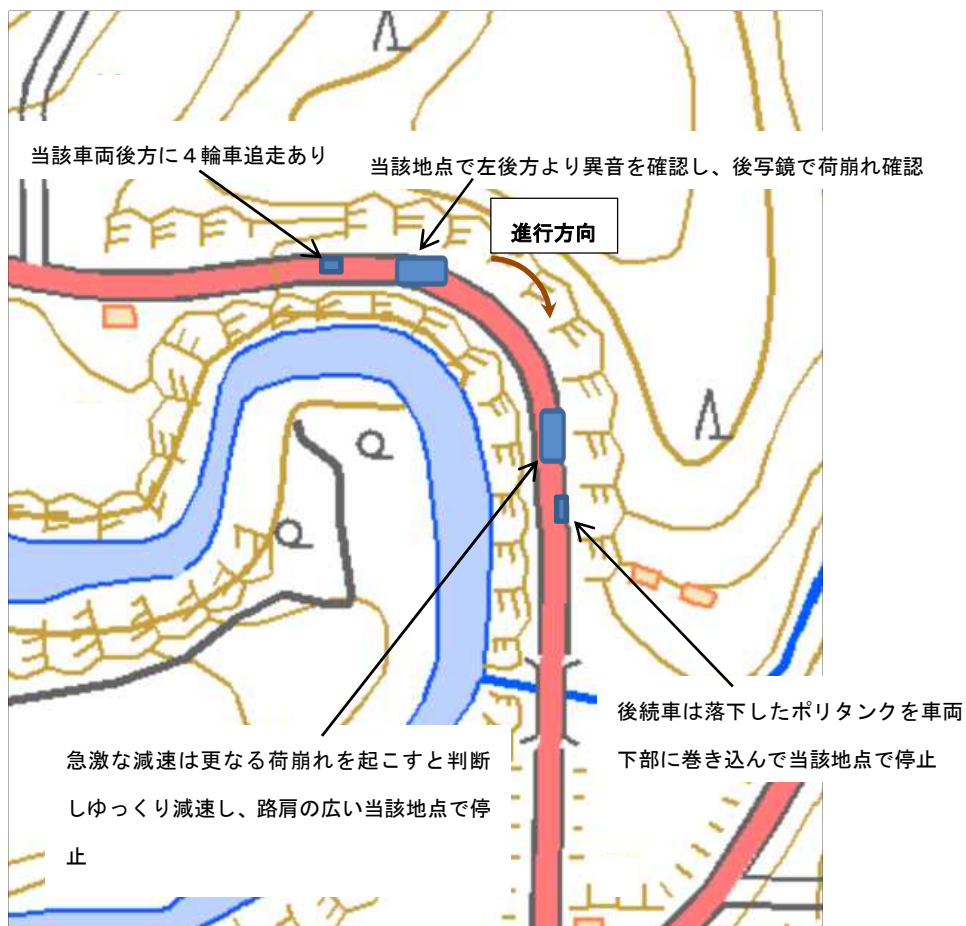
参考図1 事故現場見取図

- ①事故現場は、片側1車線の平坦路であった。
- ②道路は、曲率半径130mの右曲がりであった。
(参考図1、写真1及び2参照)
- ③過去に当該事故現場において、同種の荷崩れ事故が発生していたかについては、情報がなく不明である。

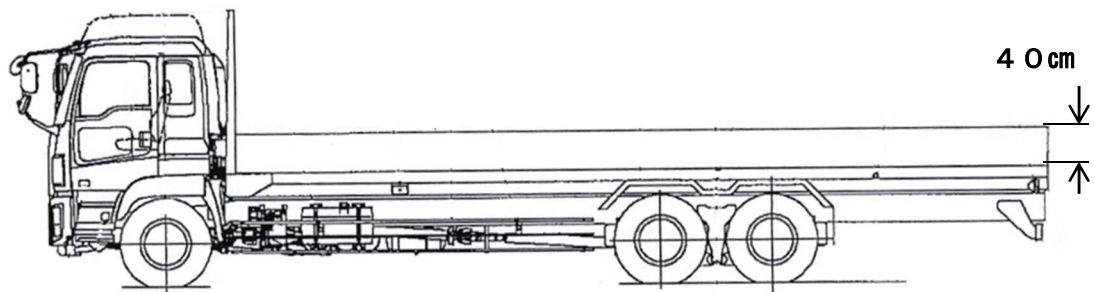
参考図2 車両外観図

事故車両の外観図(あおり板高さ40cm)

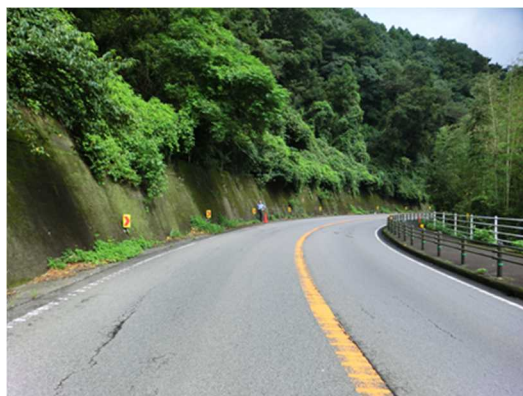
また、現地調査によれば、事故発生場所の道路形状は半径約130mの右カーブであり、デジタル式運行記録計によれば、このときの走行速度は約68km/hであった。これらのことから、仮に車両がこの速度で道路曲率の通り走行したとすれば、このときの横方向加速度は0.28Gであり、制限速度の50km/hで走行した場合の横方向加速度の約0.15Gを大きく上回る曲がり方をしていたと考えられる。

写真1 落下地点手前30mからの道路状況

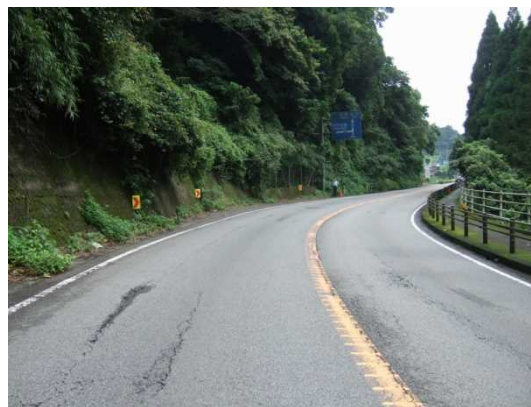
写真2 停止地点手前50mからの道路状況

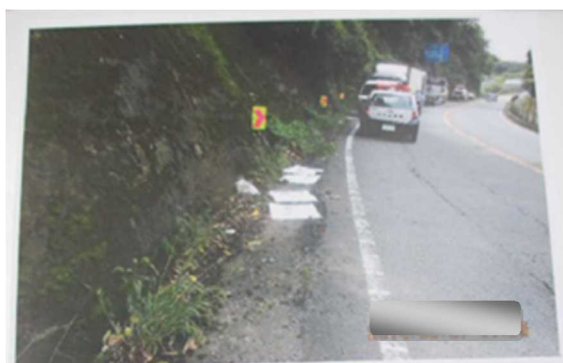
写真3 落下地点と回収資材の状況

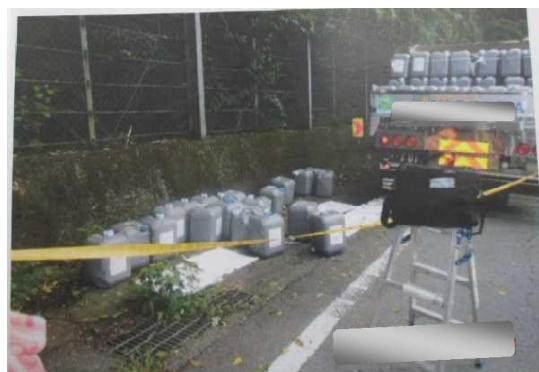
この事故でポリタンク400個中20個が路上に落下し、そのうち17個は少量の液漏れを起こし、後続車下部に巻き込んだ3個（約60ℓ）は過酸化水素水全量が路面に漏洩した。（参考図1、写真1～4参照）

写真4 道路に落下した容器の状況

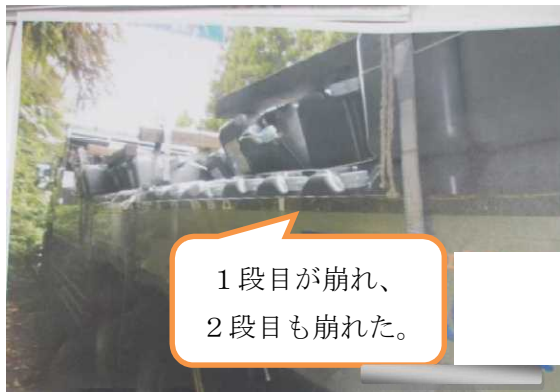
積載状態はポリタンク16個を1パケットとしてビニール紐で簡易に固縛し、2段重ねとして積み付けしており、当該車両はあおり（荷台の周りを囲む板）が低いことから、2段目のポリタンクはあおりより突出している状態であった。

これらのことから、事故は、荷崩れを起こしやすく、荷崩れしたときに荷台から落下しやすい積み付け状態であったことにより起きたものと考えられ、また、曲線区間を速度超過で運行したことも、荷崩れの引き金になった可能性が考えられる。

写真5 荷台左側に生じた荷崩れの状況

事業者は、積載する貨物の品目及び荷姿を考慮して、車両を選択する必要がある。また、運転者に対しても、取り扱う貨物の種類や形態に関して積み付けに関する知識を日頃から教育する必要がある。

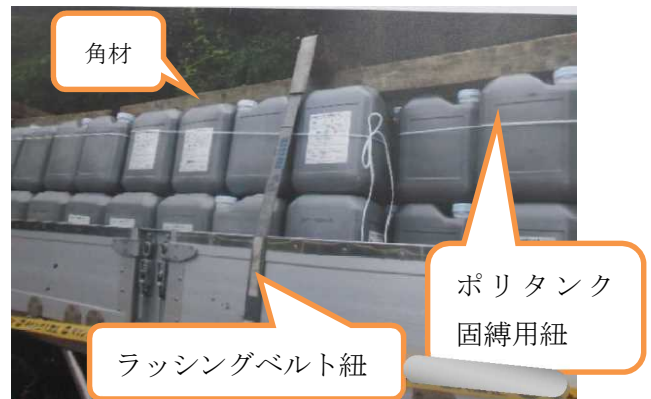
2.1.1.1に記述したように、当該運転者の口述では、元請け会社担当者が積み付けを行い、当該運転者がその状況を確認した。また、そのとき積み付け状態は、400個のポリタンクを、16個1パケットとしてビニール紐で固縛して2段重ねとして積み付けをしていた。また、車両のあおりが低いために、2段目のポリタンクは荷台あおりより突出している状態であった。この時の固縛は、写真6に示すとおり、1パケット毎に、ビニール紐で段毎に固縛し、この状態でポリタンク上面に角材とラッシングベルトを使用して固定し、その上部をビニールシートで覆った状態であったとしている。

写真6 固縛状況（荷台右側からみた）

※ラッシングベルト（搬送物を締結するための幅広ベルト）と角材によって固縛されていた。

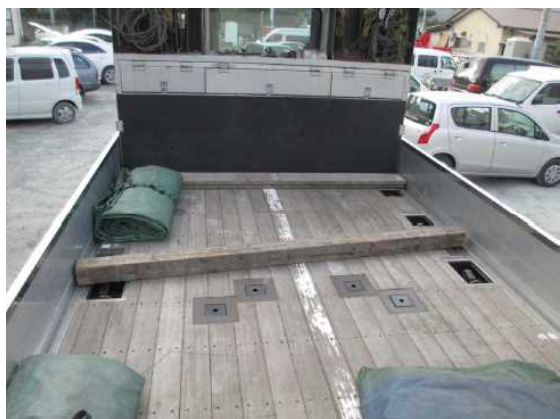
写真7 本件車両の荷台の状況（前部側）
※搬送物は、写真7、8のシートで覆われていた。

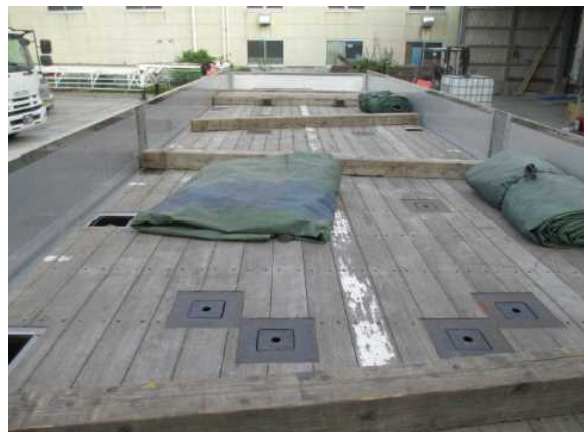
写真8 本件車両の荷台の状況（後部側）
