# 事業用自動車事故調査報告書 概要

## ～トラクタ・コンテナセミトレーラの転落事故～

### (神奈川県足柄下郡箱根町)

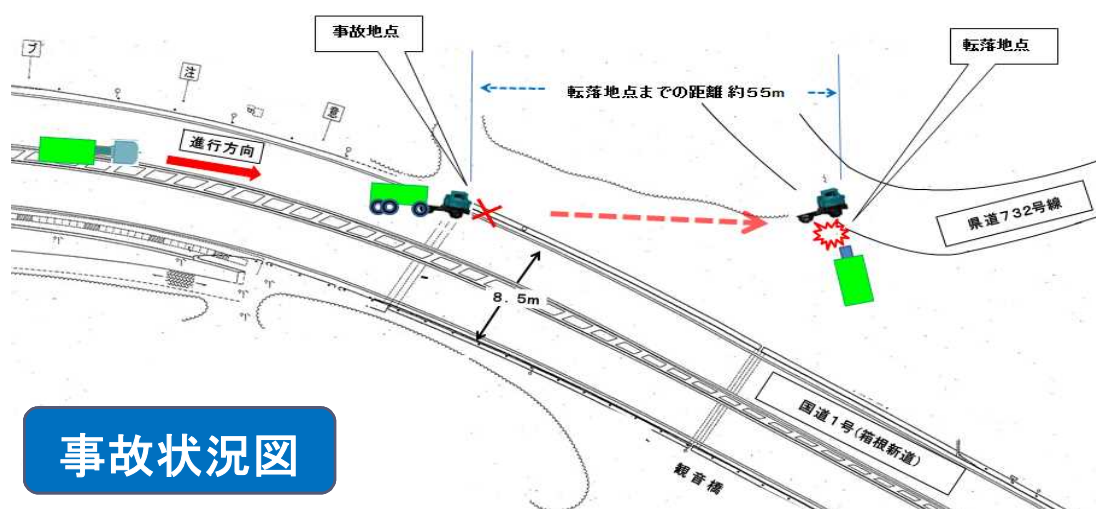
#### 事故状況図

平成27年6月29日2時57分頃、神奈川県足柄下郡箱根町の国道1号（箱根新道）において、トラクタ・コンテナセミトレーラが国際海上コンテナを積載して走行中、長い下り坂の先の右カーブを曲がり切れずに左側のガードレールを突き破り、約40m下の県道に転落した。

この事故により、トラクタ・コンテナセミトレーラの運転者が死亡した。転落の際、トラクタとコンテナセミトレーラが分離して、トラクタから火災が発生した。

- ・ 運転者が下り坂でエンジンブレーキや補助ブレーキを活用せずにフットブレーキによる制動を多用したことで**フェード現象が発生**し十分な制動が得られなかった可能性が考えられ、制限速度の50km/hを上回る80km/hを超える速度でカーブを通過したところで、曲がり切れずにガードレールを突き破り転落したものと考えられる。
- ・ 事業者は、運転者に対し**始業点呼を実施せず**、運行の安全を確保するための**必要な指示を行わず**、また、連続する下り坂における**運転方法についての指導教育を行って**いなかった。これらのことが事故につながった可能性が考えられる。

- ★ 運転者が連続する下り坂道路等を運転する場合は、運行管理者が点呼の際に**道路の特徴や注意を要する情報**について指示することが重要であり、特に、通常の運行形態と異なる長距離運転等を行わせる場合には、**休憩場所等について確実に指示**を行うことが必要である。このため、事業者は、**運行管理業務を交替制**で行わせることや補助者を選任することにより、**点呼を確実に実施**することが必要である。
- ★ 事業者は、下り坂が連続する道路でフェード現象が発生しないよう、運転者に対して、フットブレーキの多用を避け、エンジンブレーキや補助ブレーキを活用する**運転操作**を行うことについての**実践的な指導教育**を行うことが重要である。
