事業用自動車事故調査報告書

〔重要調査対象事故〕

タクシーの衝突事故（長崎県平戸市）

令和2年1月24日

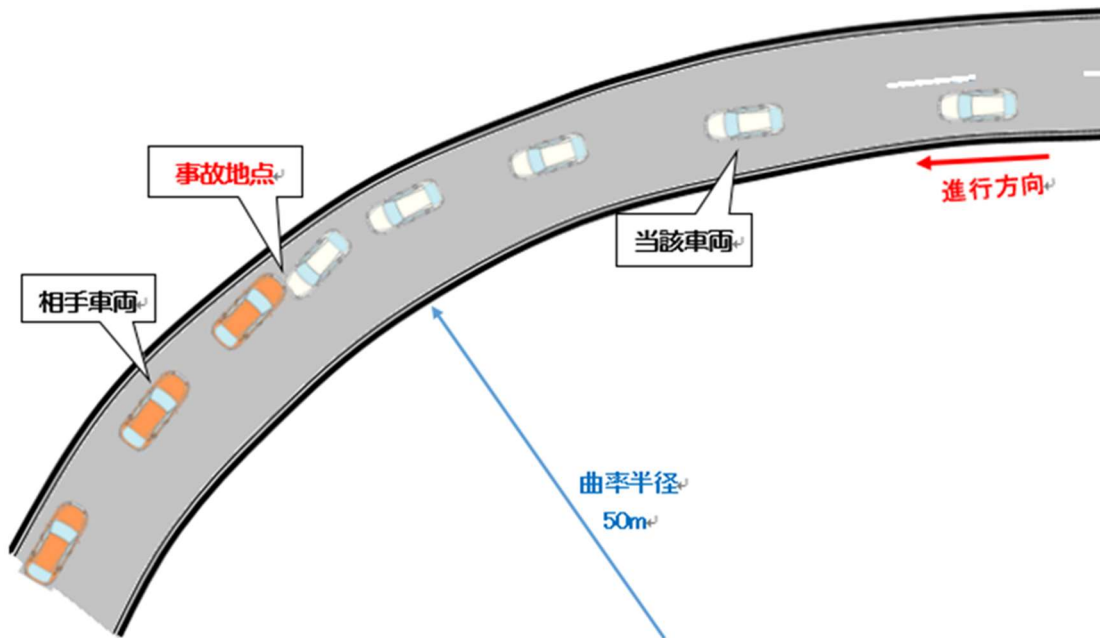
参考図 2 事故地点見取図

事故は、片側一車線の直線部分から続く左カーブを走行していた当該車両が、道路中央方向の右側に進行して、道路中心線を越え対向車線側にはみ出して走行し、対向車線を走行していた相手車両と衝突したことで起きたものと考えられる。

2.1.2 に記述したように、当該車両に装着されていたドライブレコーダーの映像記録によると、当該運転者は、運転中しきりにあくびをするとともに顔や頭に手を触れたり上体を動かして着座位置を調整したりするなど明らかに眠気を我慢しているような様子が確認できた。事故地点に至るまでの左右カーブが連続する道路では正常にハンドル操作をしている様子が確認できるが、次第に意識が低下していったものと考えられ、事故地点の手前の直線道路から左カーブに差し掛かった際に、ハンドル操作が適切に行われなかったため、当該車両は徐々に対向車線側に進行して道路中央線を越えてしまったと考えられる。

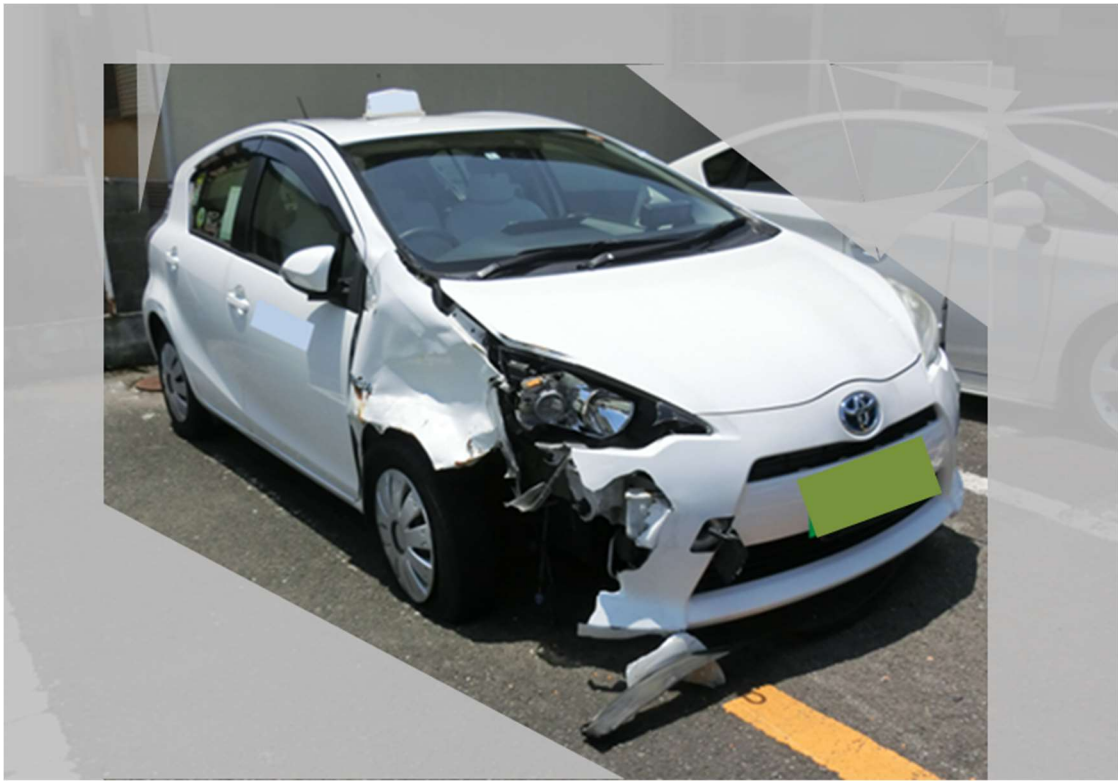
写真1 当該車両

- ・当該車両は、自動車検査証によると初度登録年は平成25年であり、事故当時の総走行距離は282,657kmであった。
- ・当該車両には、前列座席に2名分と後列左右の座席に2名分の3点式シートベルトが、後列の中央座席に1名分の2点式シートベルトが、それぞれ備えられている。運転者席用のシートベルトに関しては、シートベルトを着用していない場合に警報を発する装置（シートベルトリマインダー）³が備えられているが、他の座席に関しては同種の装置は備えられていない。
- ・当該車両には、運転者席及び助手席にエアバックが装備されていたが、本事故においては作動していない。
- ・当該車両には、衝突被害軽減ブレーキ及び車線逸脱警報装置等の安全運転支援装置は備えられていない。
- ・当該車両には、乗客に対するシートベルト着用の案内が表示されていなかった。
- ・当該車両は、衝突により車体前部右側を損傷した（写真1参照）。

衝突後の車両の破損状態からは、当該車両、相手車両ともに車体前面右側がラップ率 20% 程度で衝突したものと考えられ、対向する車両間のオフセット衝突であったことが分かる（写真 1 参照）。

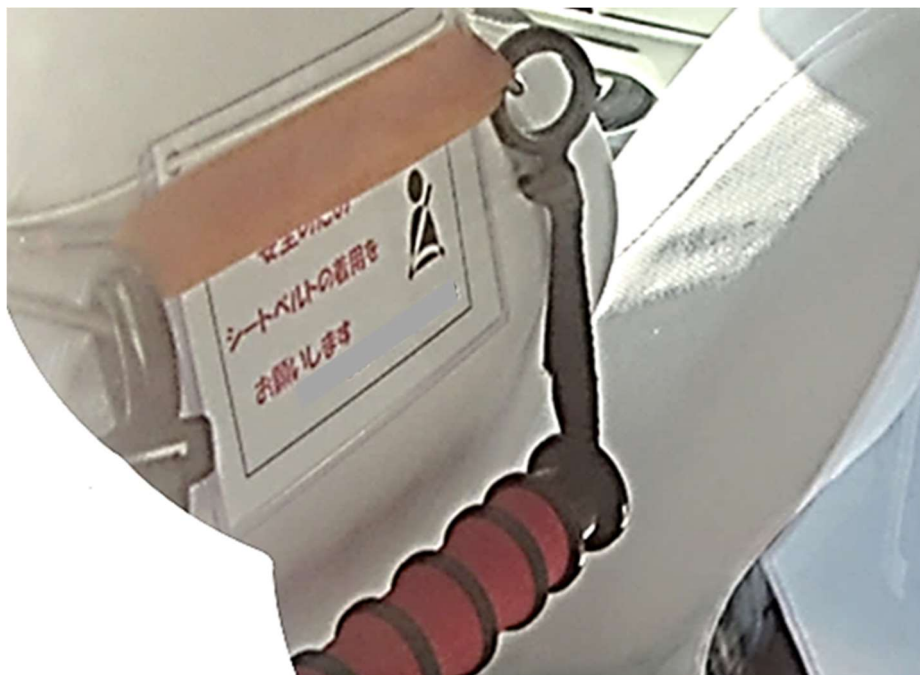
写真3 事故後に撮影した別車両の助手席後面

また、2.1.1.1 に記述したように、当該運転者は、当該乗客に対してシートベルトの着用案内をしておらず、さらに、2.3.1.1 に記述したように、当該車両には乗客に対するシートベルトの着用案内が表示されていなかった。このことから、シートベルト未着用であった当該乗客は、衝突の衝撃により前部座席のシートバック等に衝突するなどして負傷したものと考えられ、当該運転者が当該乗客に対し、シートベルトの着用案内を確実に言い着用させていれば、被害は軽減されていた可能性が高いと考えられる。

事業者は、シートベルトの着用が事故時における乗員の被害軽減に極めて効果が高く、後部座席を含むすべての座席において乗員にシートベルトを着用させることが道路交通法に規定された義務であることを運転者に十分認識させ、運転者による乗客への確実な着用案内等により乗客のシートベルト着用の徹底を図ることが重要である。

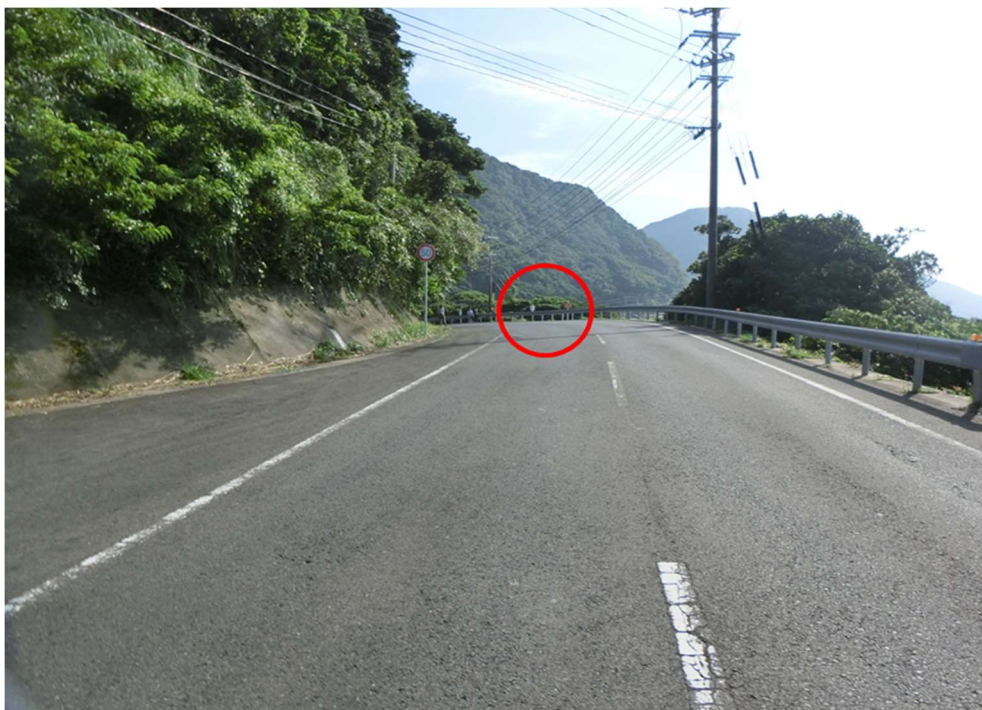
写真4 事故地点手前から事故地点（○部分）を望む

事故地点付近は、片側1車線のアスファルト舗装された左カーブ（曲率半径50m、下り勾配約4%）の道路である。
