改善箇所説明図

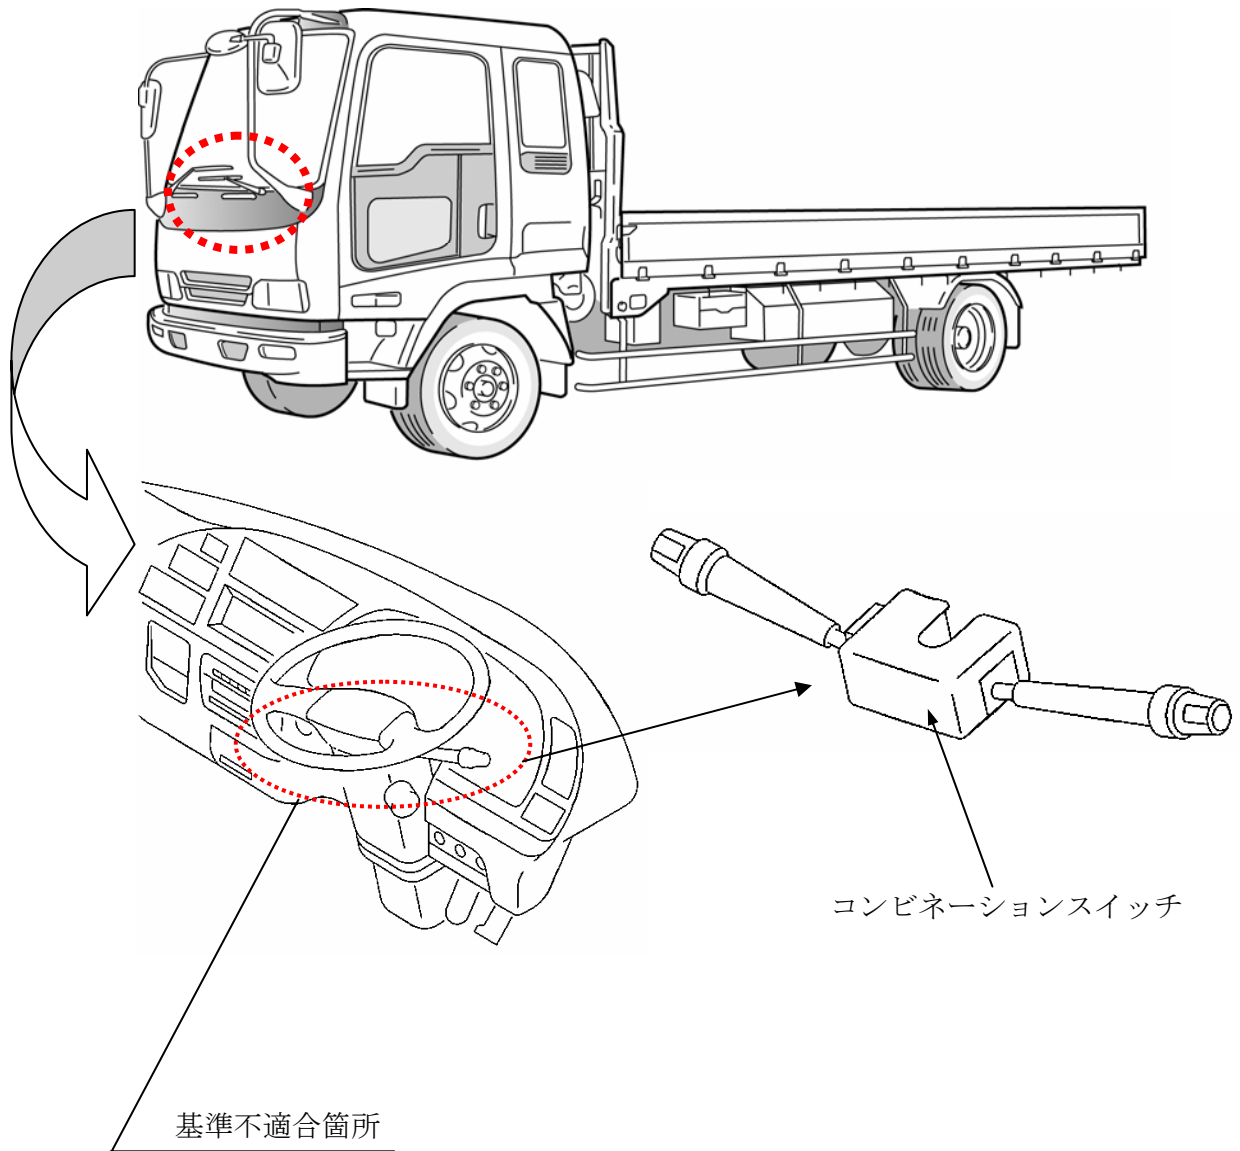
コンビネーションスイッチ内部の側方照射灯スイッチの接点形状が不適切なため、車線を変更する際等、コンビネーションスイッチをそのストロークの中間位置に保持した状態で側方照射灯を点灯させる操作を行なうと、当該接点間にアーク放電が発生して接点が摩耗し、摩耗粉が基板上に堆積するものがある。そのため、基板上の接点間が短絡して発熱し、火災に至るおそれがある。

改善の内容:全車両、側方照射灯スイッチの作動を点検し、側方照射灯スイッチ回路にリレーを追加する。

識別:ステアリングチルトレバーに白色ペイントを塗布する。
