改善箇所説明図

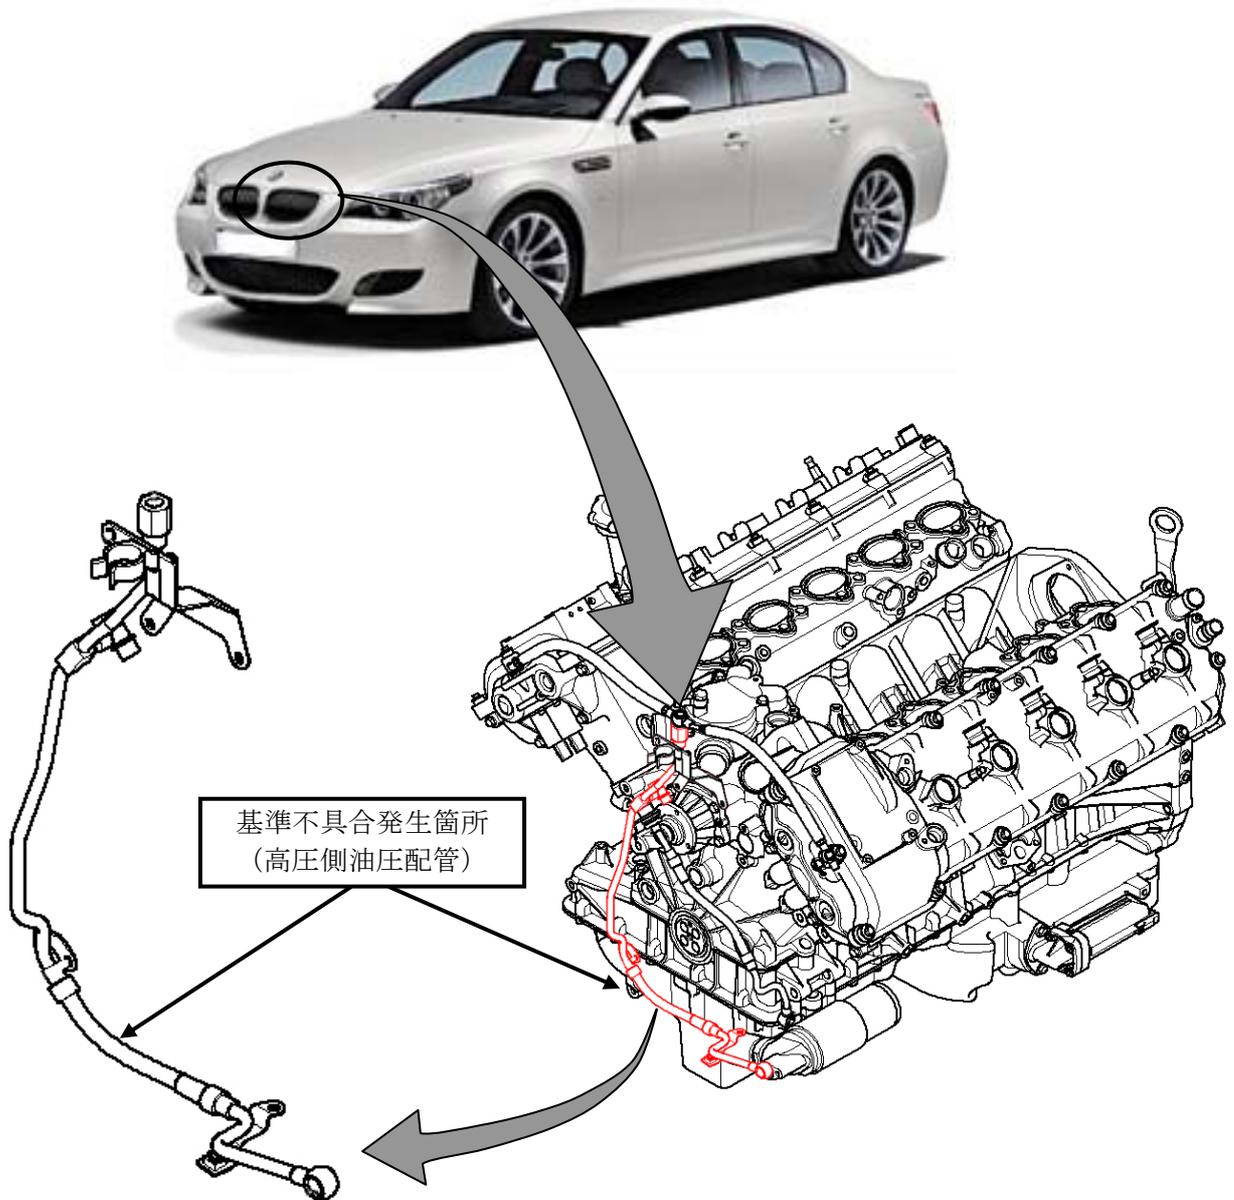
原動機の変速バルブタイミングシステム(VANOS)において、高压油圧配管のホースの材質が不適切なため、当該ホースに油圧がかかると亀裂が生じ、潤滑油が漏れることがある。そのため、そのまま使用を続けると、潤滑油不足により可変バルブタイミングシステムが作動不良になる、または、原動機の潤滑油が減少し、原動機が損傷するおそれがある。

全車両、高压油圧配管を対策品と交換する。

識別：作業完了車には、左ストラットタワー
へ黄色ペイントマークを塗布する。
