改善箇所説明図

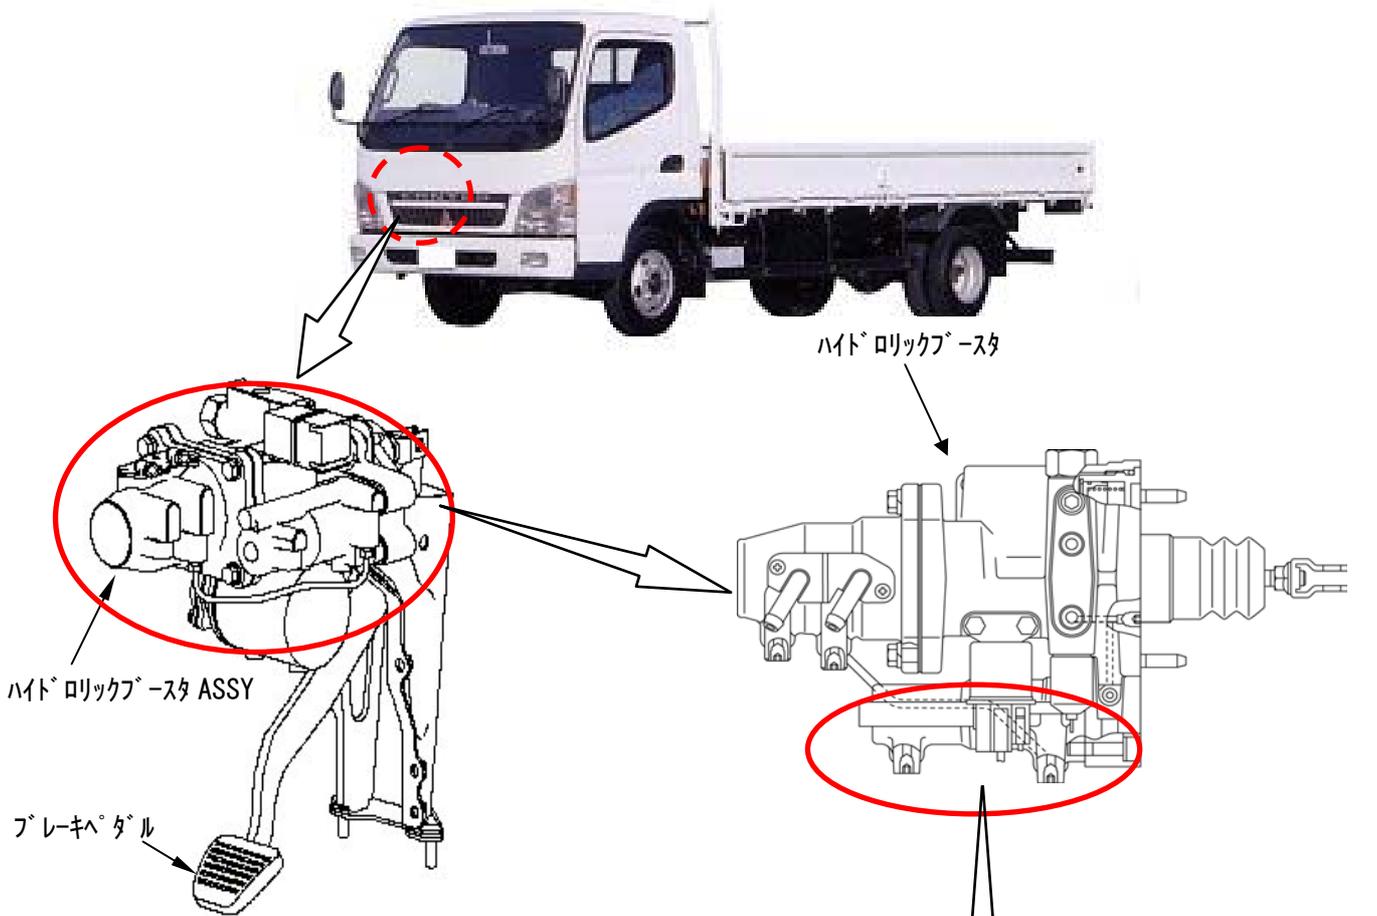
基準不適合箇所

ブレーキペダルの踏力を倍力するハイドロリックブースタの増圧シリンダ内のピストンにおいて、ピストンカップ溝の加工が不適切なため、ピストンカップとピストンとの気密保持が不十分なものがある。
そのため、ブレーキペダルを繰り返し使用した場合に発生する負圧で、ピストンカップとピストン間より空気が吸い込まれ、ブレーキ液に混入し、最悪の場合、制動力が低下するおそれがある。

全車両、増圧シリンダを対策品と交換すると共に、ブレーキパイプを新品と交換する。
