# 改善箇所説明図①

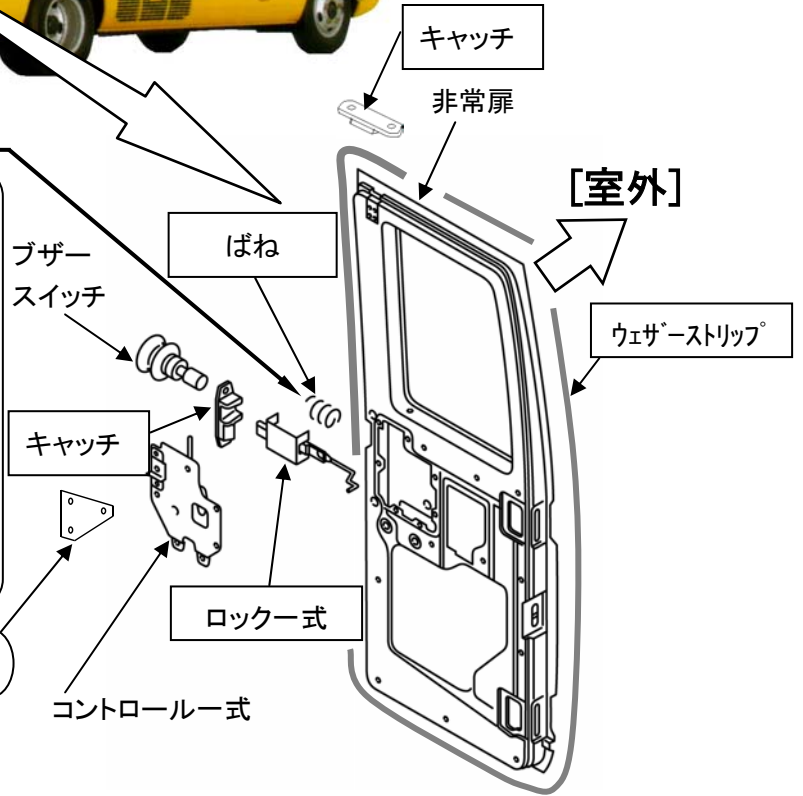
## 基準不適合箇所

車体後面に設けている非常扉のロックシステムにおいて、キャッチと噛み合うロックをもどすばねの押しもどし力の設定及びウェザーストリップの反力が不適切なため、扉をゆっくり閉めた場合、当該ロックとキャッチの噛み合い代が不十分となることがある。そのため、そのままの状態で使用を続けると、最悪の場合、走行時の振動などで噛み合いが外れ、非常扉が開放するおそれがある。

全車両、ロッカー式、キャッチ、ウェザーストリップを対策品に交換する。  
 なお、ロックシステムのばね力適正化に伴い、ロック取付部パネルに補強プレートを追加する。
