改善箇所説明図②

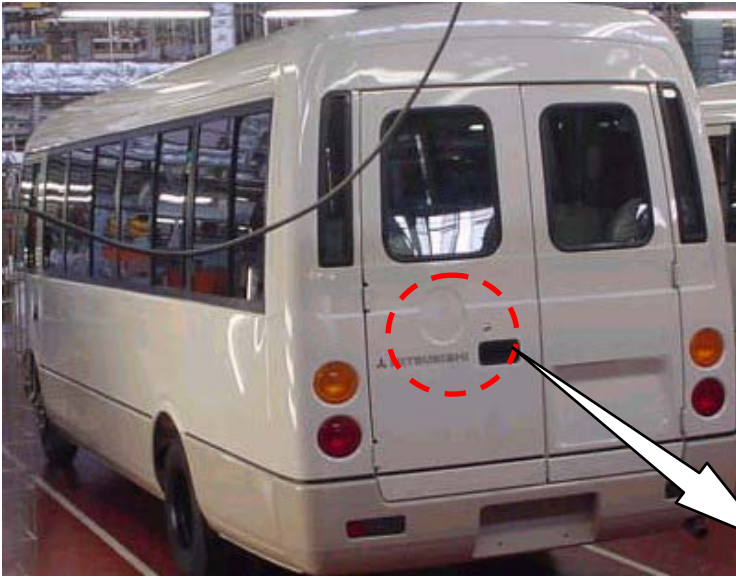
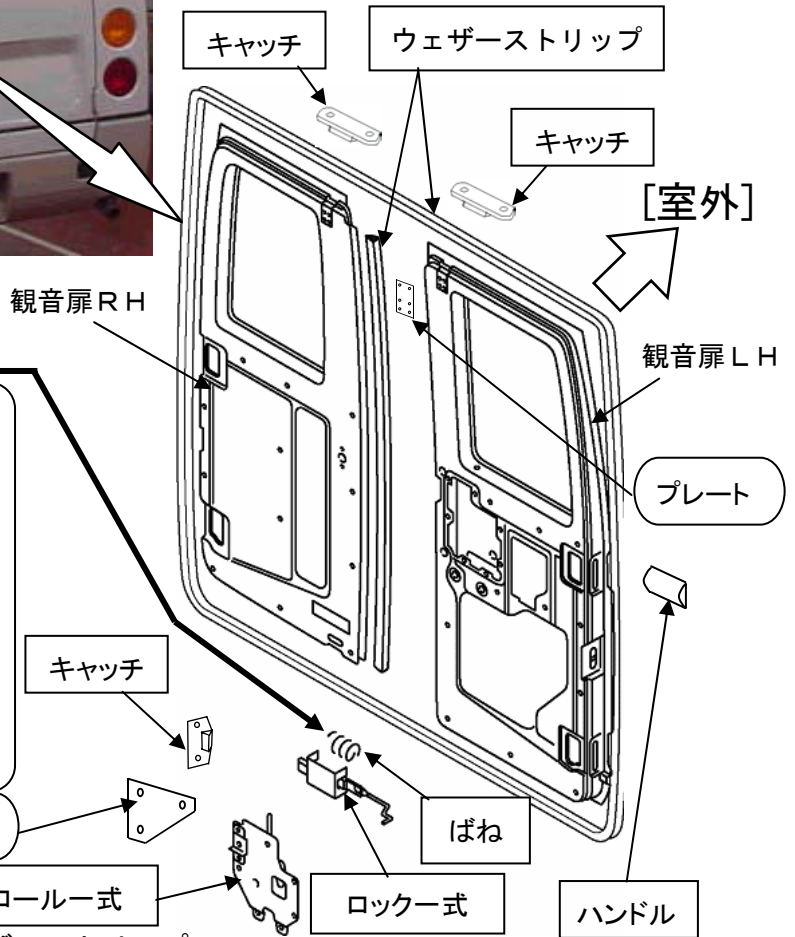
車体後面に設けている観音開き扉のロックシステムにおいて、キャッチと噛み合うロックをもどすばねの押しもどし力の設定及びウェザーストリップの反力が不適切なため、扉をゆっくり閉めた場合、当該ロックとキャッチの噛み合い代が不十分となることがある。そのため、そのままの状態で使用を続けると、最悪の場合、走行時の振動などで噛み合いが外れ、観音開き扉が開放するおそれがある。

全車両、ロッカー式、キャッチ、ウェザーストリップを対策品に交換する。
 なお、ロックシステムのばね力適正化に伴い、アウターハンドル、コントロール式を変更し、ロック取付部パネルに補強プレートを追加する。

注：□は交換部品を、○は追加部品を示します。
