改善箇所説明図

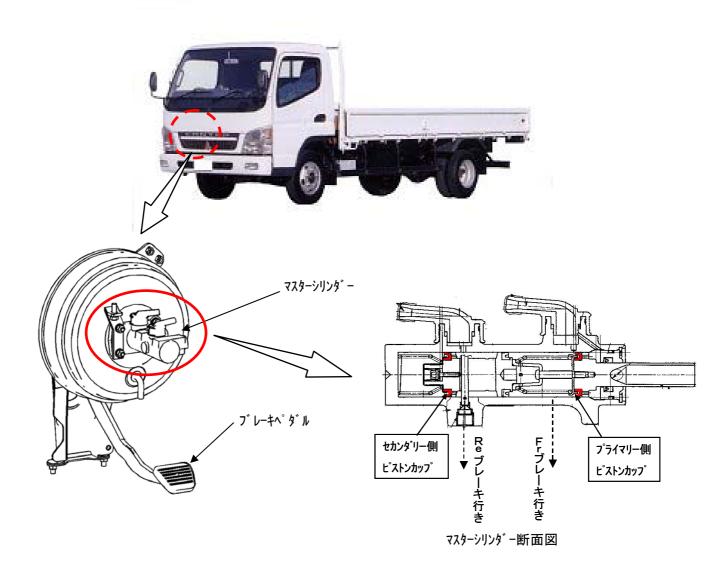
基準不適合箇所

ブレーキマスターシリンダー内部のピストンカップに製造工程時のバリが混入しているものがあるため、ピストンカップに亀裂が生じることがある。そのため、そのままの状態で使用すると、最悪の場合、ピストンカップが破損し、油圧が伝達されず、制動力が低下するおそれがある。

改善の内容

全車両、当該ピストンカップを良品と交換する。

識別:作業完了車には、助手席側リヤドアピラーストライカ付近に「LT-18」の文字が記載された 白黄色シールを貼付ける。
