不 具 合 箇 所 説 明 図

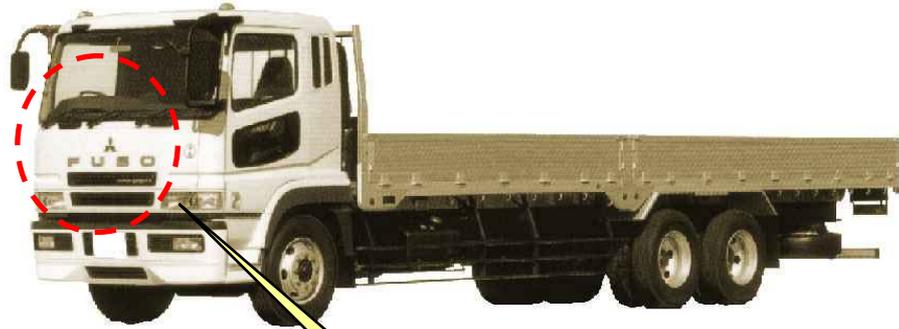
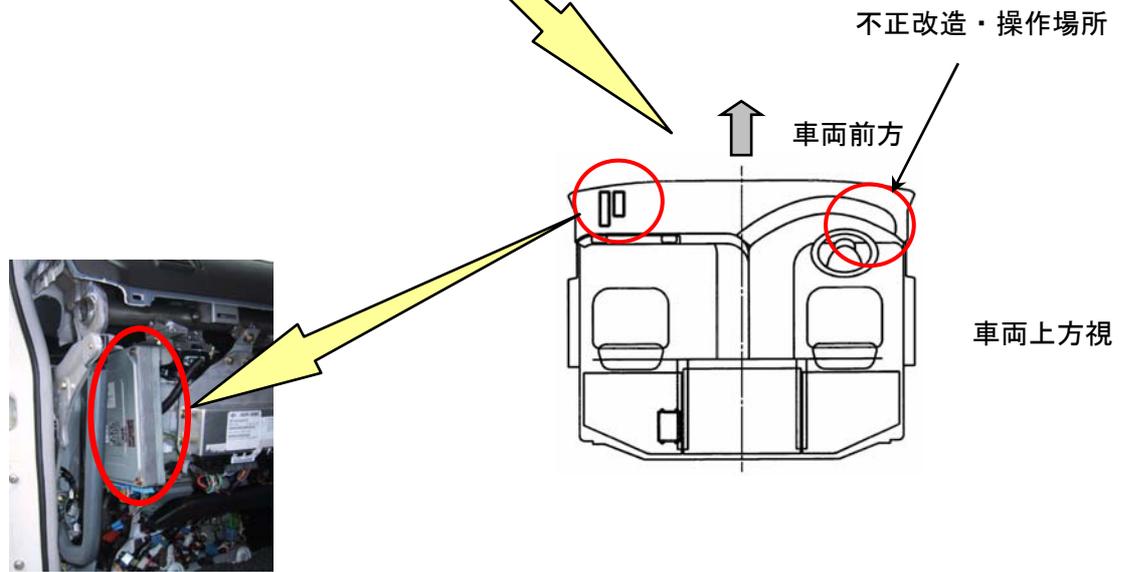
エンジンコントロールユニット

不 具 合 発 生 箇 所

エンジン制御コントロールユニットの速度制御プログラムが不適切なため、運転者が速度の抑制を作動させるアクセルペダルスイッチに不正な改造及び意図的な操作を行なった場合、速度抑制装置（スピードリミッタ）の作動が解除されるおそれがある。

全車両、エンジン制御コントロールユニットを、速度制御プログラムを変更した対策品に交換する。

識別：作業完了車には、助手席側リヤドアピラーストラライカ付近に「HD-53」の文字が記載された白黄色シールを貼付ける。
