## 改善箇所説明図

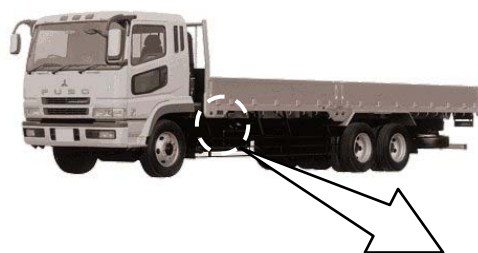
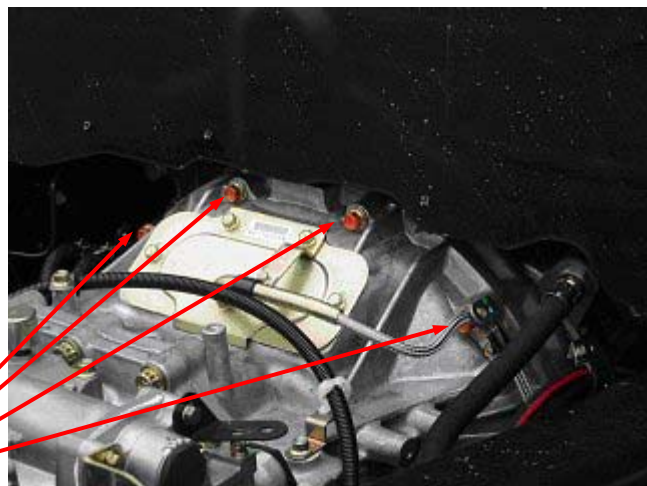
### 基準不適合発生箇所 取付けボルト(全12本)

トランスミッションを原動機に取り付けているボルトの締付け指示が不適切なため、急激な発進の繰り返し等により、当該ボルトに緩みが発生し、原動機とトランスミッションの間に隙間が生じるものがある。そのため、そのままの状態で使用を続けると、異音が発生する、又はシフトレバーの位置がずれ、最悪の場合、クラッチ操作が困難になり、走行不能となるおそれがある。

全車両、当該部ボルトの締付けトルクを増大し、新たに設定した規定トルクで締付ける。  
また、整備解説書記載の当該ボルト締付トルクを変更した旨、周知する。
