改善箇所説明図

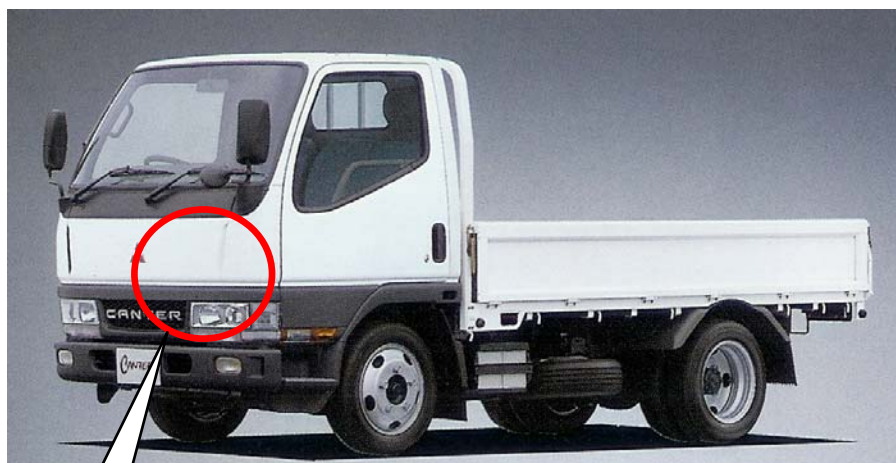
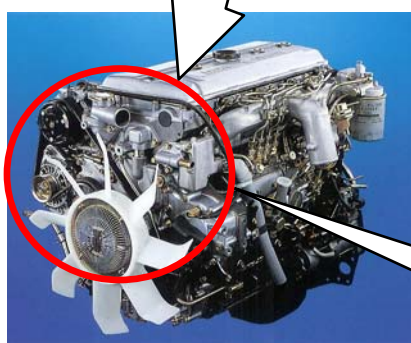
ヘッドアイドルギヤ

① ヘッドアイドルシャフト固定ボルト

ファンシャフトケース

クランクシャフトギヤ

基準不適合発生箇所

② ファンシャフトギヤ

- ①原動機のカムシャフトを駆動するヘッドアイドルギヤを固定するボルトの締付けが不足しているため、当該ギヤにがたが発生するものがある。
そのため、そのまま使用を続けると、ボルトに弛みが発生して、ギヤの噛み合いが不良となり異音が発生し、最悪の場合、当該ボルトが折損してギヤの噛み合いが外れてエンジンが停止し、再始動不能となるおそれがある。
- ②原動機の冷却ファンを駆動するファンシャフトギヤの強度が不足しているため、当該ギヤが低回転時に共振を起こし摩耗するものがある。
そのため、そのまま使用を続けると、ギヤが損傷し、最悪の場合、ギヤの歯が欠損してエンジンが停止し再始動不能となるおそれがある。

- ①全車両、当該アイドルギヤを固定するボルトを対策品と交換し、当該ボルトを新たに設定した締付トルクで取付ける。なお、当該ボルトが緩んでいる場合は、アイドルギヤを新品と交換する。
- ②全車両、ファンシャフトギヤを対策品と交換する。
