改善箇所説明図

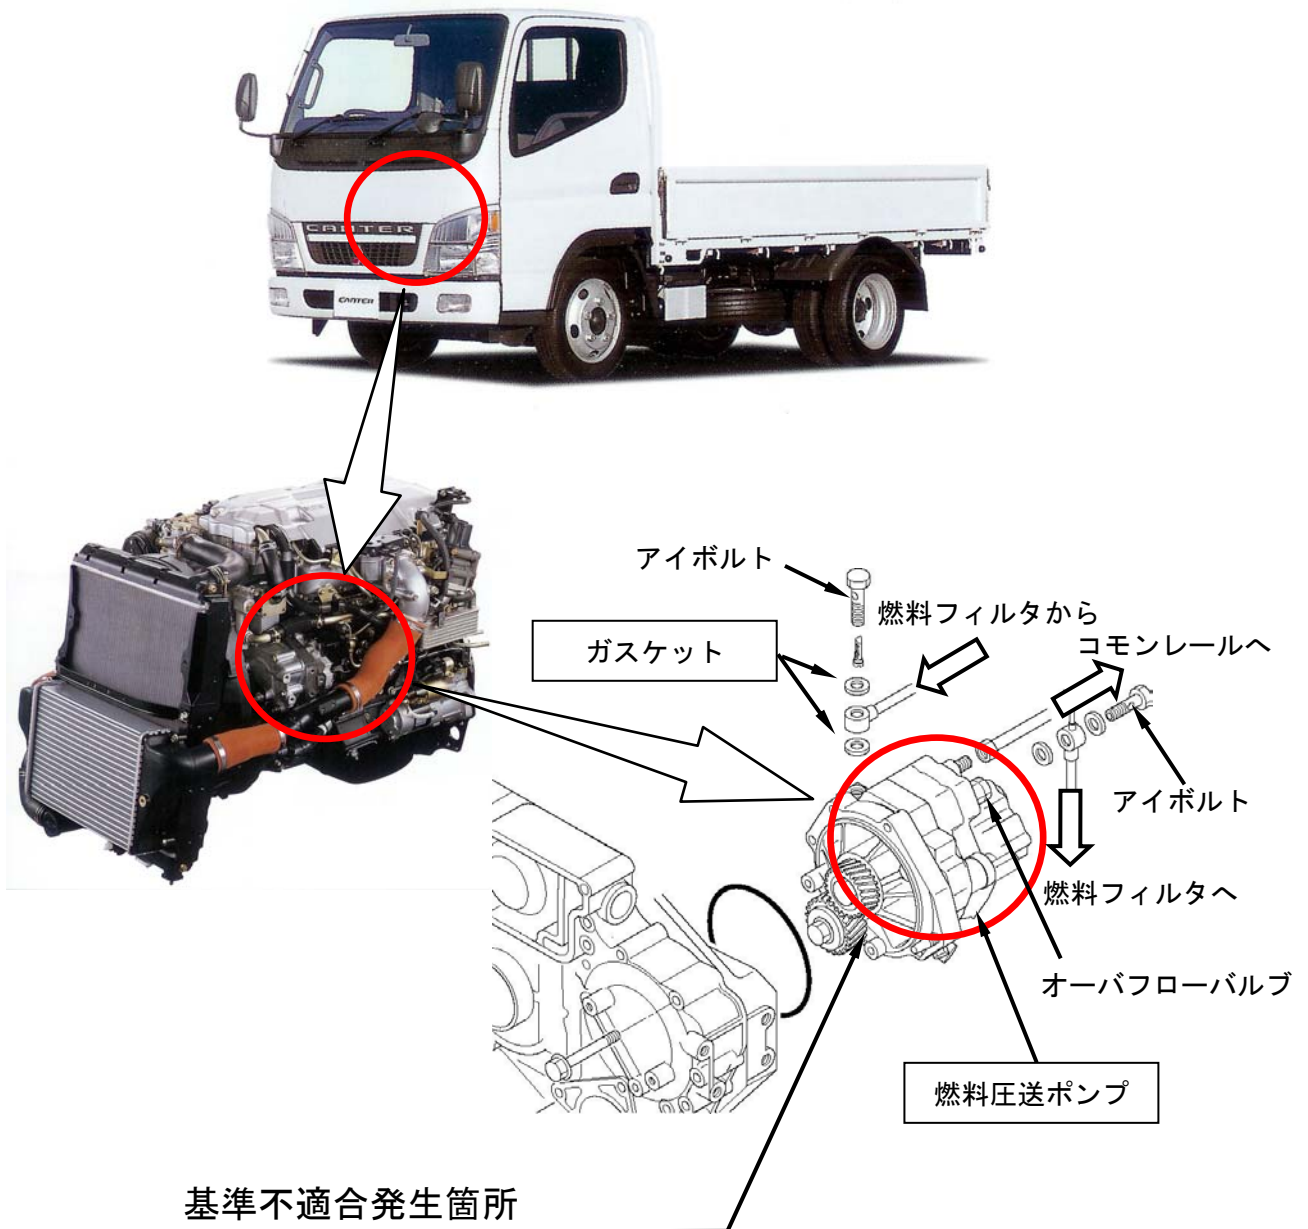
蓄圧式燃料噴射システムの燃料圧送ポンプにおいて、製造時等の組立工程における清浄度の管理が不適切なため、当該ポンプのオーバーフローバルブ内に異物が詰まるものがある。そのため、低温時に使用すると、燃料リターン配管から空気を吸い込み、燃料圧送ポンプへの燃料供給が停止するため、エンジンが停止、再始動不能に至るおそれがある。

全車両、燃料圧送ポンプのリターン燃料流量を点検し、規定値以下の場合は燃料圧送ポンプを新品と交換する。

注：□ は、交換部品を示す。
