改善箇所説明図

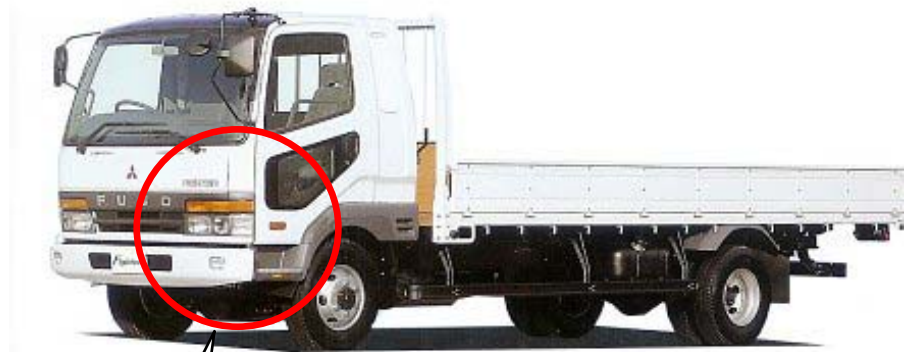
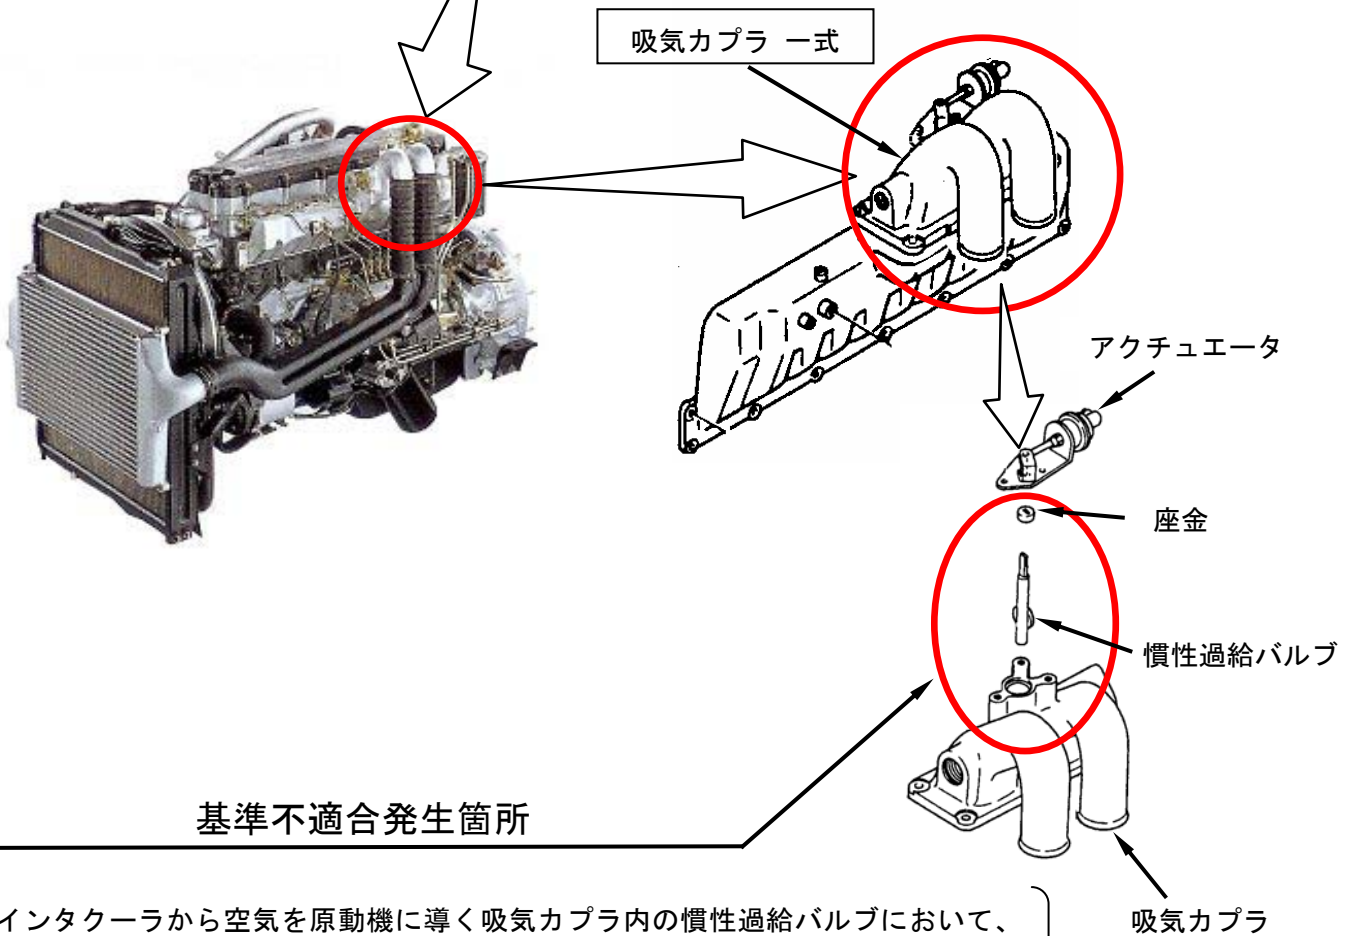
基準不適合発生箇所

インテークラから空気を原動機に導く吸気カプラー内の慣性過給バルブにおいて、当該バルブの軸を支持する座金の形状が不適切なため、原動機の振動等により座金及び座金の接触面が摩耗し、バルブの軸にがたが生じ、バルブが吸気カプラーに干渉するものがある。そのため、そのまま使用を続けると、バルブの軸に高応力が発生し折損して、破片が原動機内に吸込まれて、異音が発生し、最悪の場合、原動機が破損するおそれがある。

改善措置の内容

全車両、吸気カプラー式を対策品と交換する。

注：□ は、交換部品を示す。

識別：作業完了車には、所定の位置に「MT-19」の文字が記載された白黄色のシールを貼付ける。
