改善箇所説明図

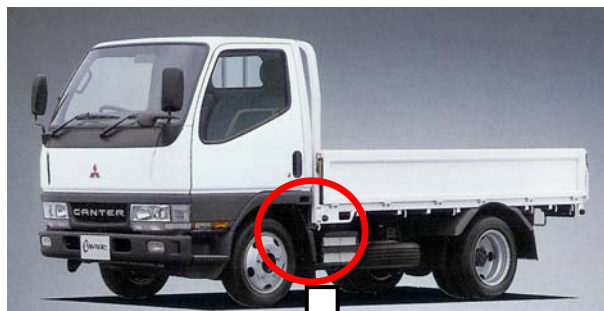
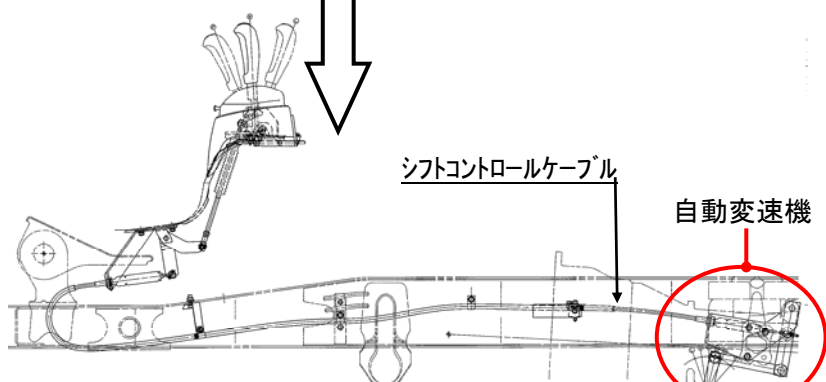
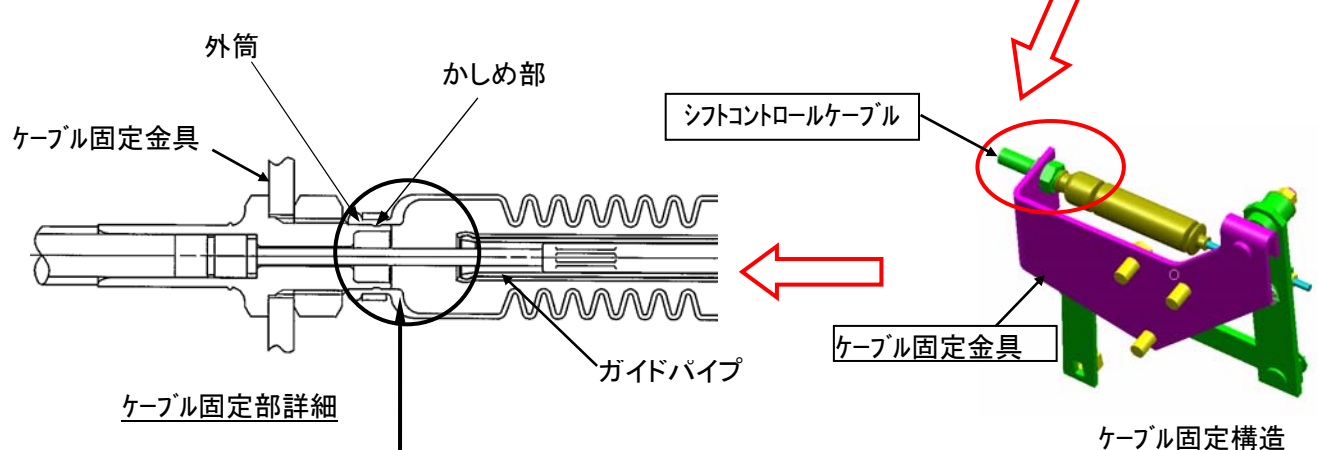
基準不適合発生箇所

自動変速機のシフトコントロールケーブルを当該変速機に固定する金具の形状が不適切なため、エンジンの高回転域で当該金具が共振し、ケーブルのガイドパイプが回転して、外筒内面のかしめ部が摩耗するものがある。

そのため、そのままの状態で使用を続けると、ガイドパイプが外筒から拔出し、最悪の場合、ケーブルがたるみシフト位置がPレンジにあるにもかかわらず、ギア位置がRレンジのままになっているため、車両が後退するおそれがある。

全車両、当該金具及びケーブルを対策品と交換する。
