## 改善箇所説明図

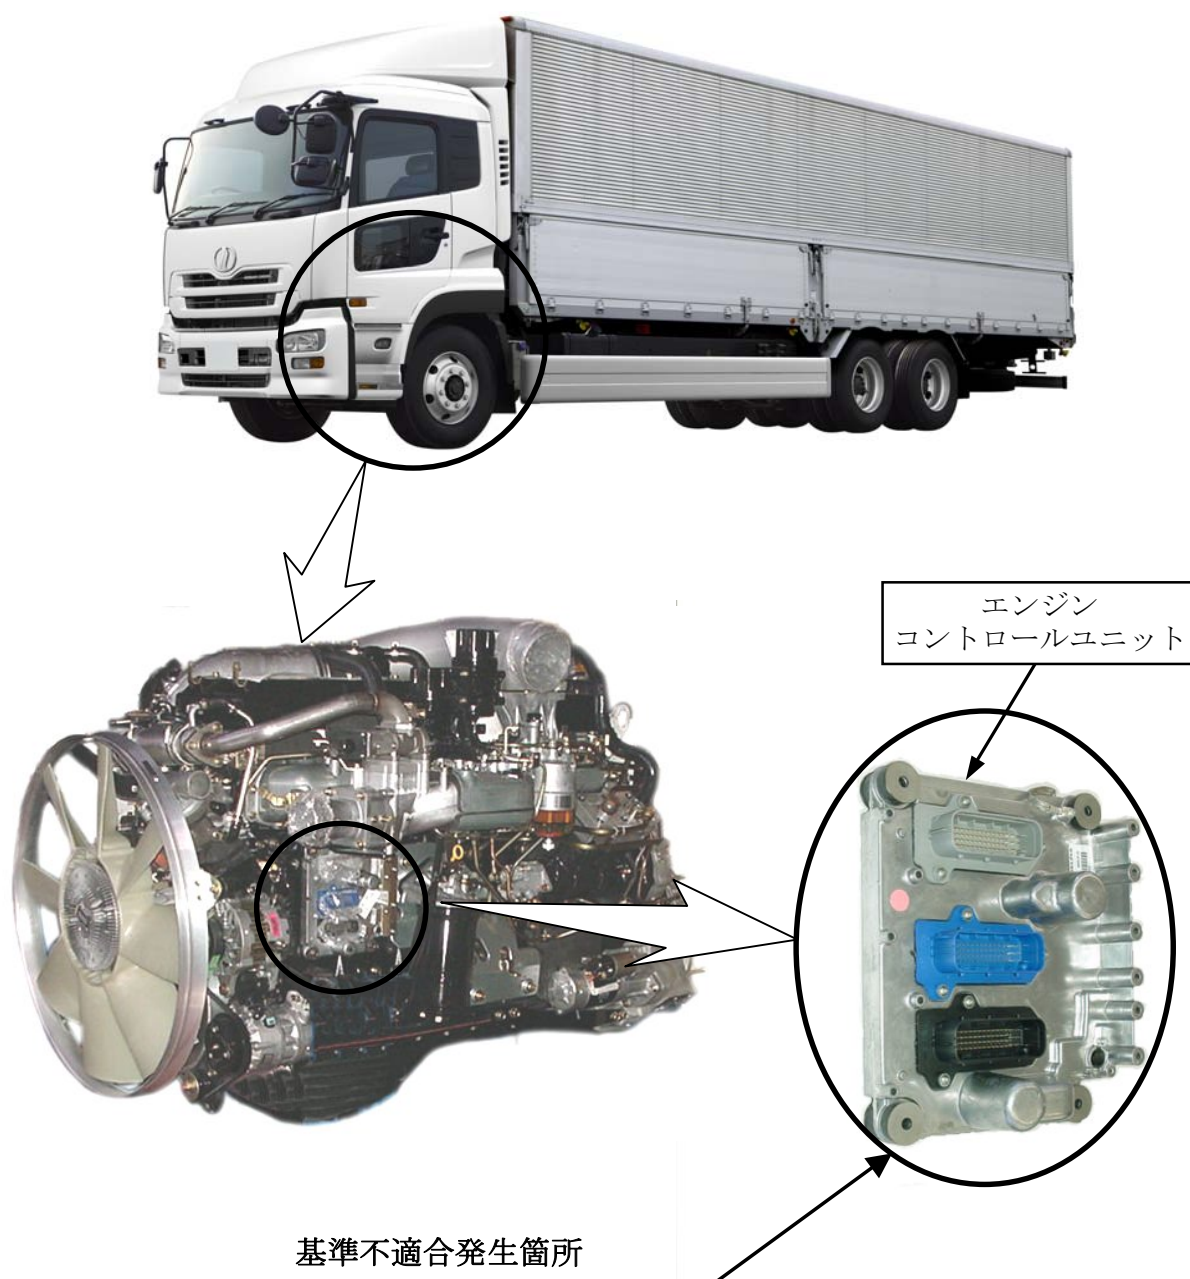
エンジンコントロールユニット内部の電子基板の半田付けが不適切なため、半田部が剥離して断線し、トランジスタが破損するものがある。そのため、燃料噴射用電源のヒューズが熔断して燃料が噴射されず、エンジンが停止し、再始動ができなくなるおそれがある。

全車両、エンジンコントロールユニットを良品と交換する。

識別：エンジンコントロールユニット本体の突起部に、白色ペイントを塗布する。
