[改善箇所説明図]

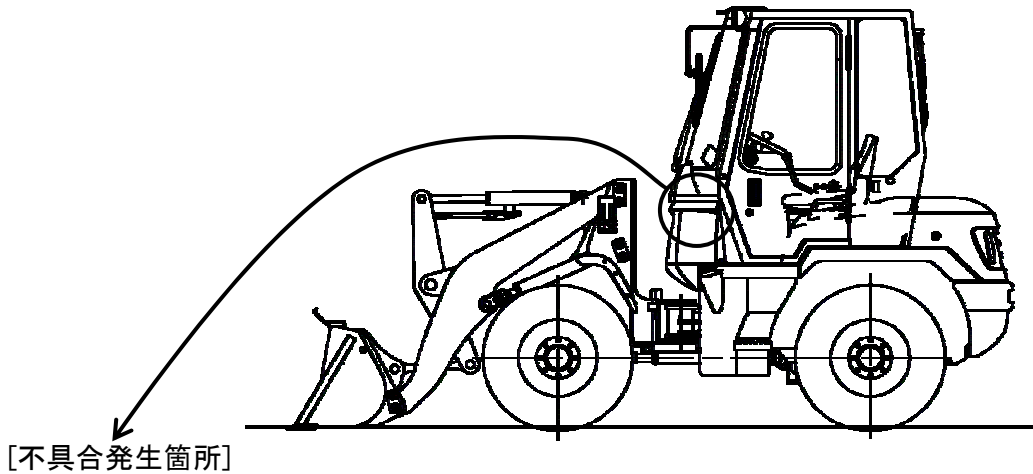
[不具合発生箇所]

盗難防止装置の電気回路において、リレーの仕様が不適切なため、リレー内部のコイルが発熱するものがある。そのため、そのままの状態を使用を続けると、コイルが短絡してヒューズが溶断し、原動機が停止して再始動できなくなるおそれがある。

全車両、リレーを対策品に交換する。
