改善箇所説明図

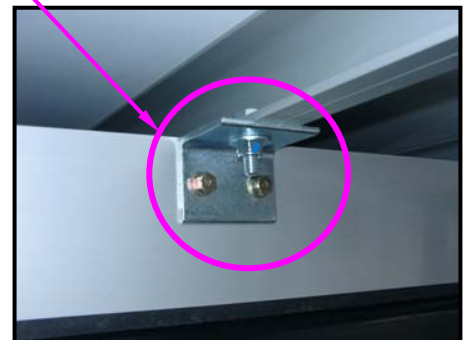
コンテナ取付金具
(スチール製)

バン型車両において、荷台物品積載装置(コンテナ)と荷台を固定するためのサブフレームを締結している取付金具の強度が不足しているため、凹凸路面からの衝撃が繰り返し加わると、取付金具に亀裂が生じることがある。そのため、そのまま使用を続けると、亀裂が進行し、取付金具が破断するおそれがある。

全車両、当該取付金具を対策品に交換する。

当該取付金具がアルミ製からスチール製に変更されている。
