改善箇所説明図

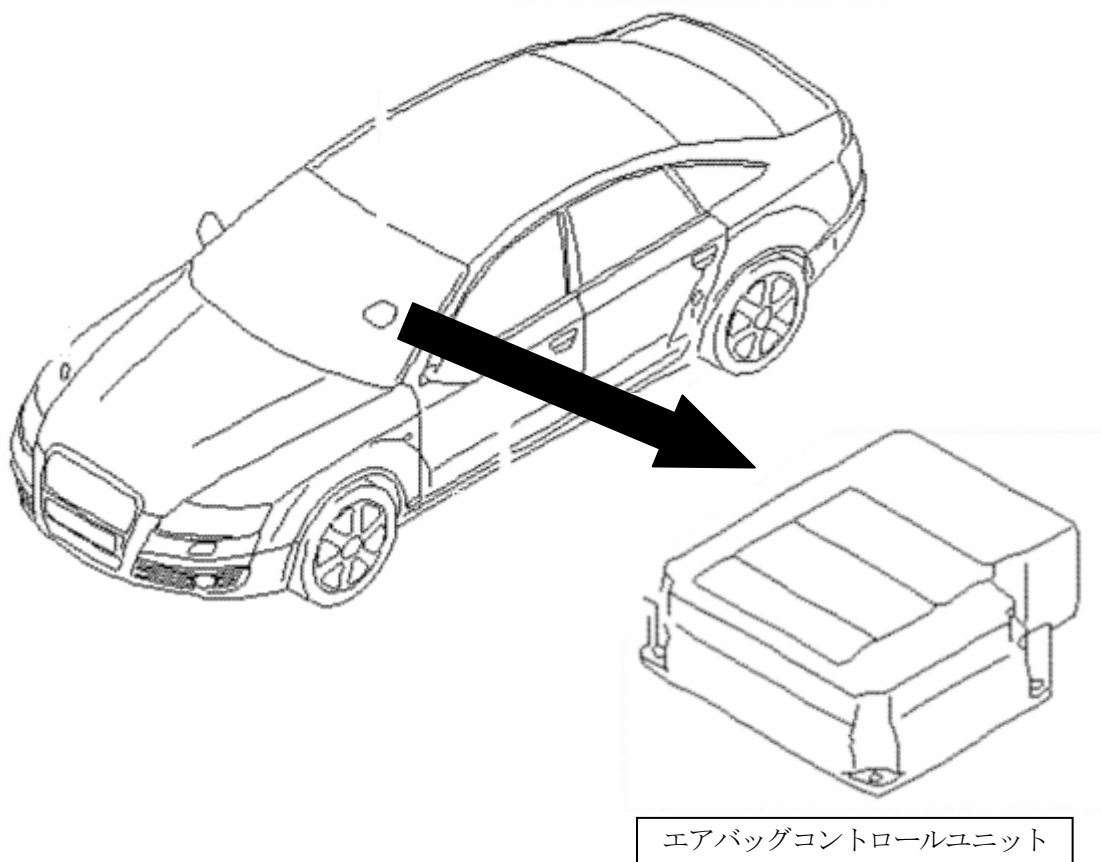
不具合発生箇所

エアバッグ装置のエアバッグコントロールユニットにおいて、当該ユニットのプログラムが不適切であったため、前面オフセット衝突時の状態等により減速センサーの信号処理が遅れることがある。そのため、衝突時にエアバッグの展開が遅れ、最悪の場合、乗員が過度の障害を受けるおそれがある。

全車両、エアバッグコントロールユニットのソフトウェアを更新する。

識別： エンジンルーム内車台番号刻印の右側に黄色ペイント識別マークを付ける。また、点検整備記録簿の該当欄に「日付、走行距離、ワークショップスタンプと担当者名、リコールキャンペーン：外-1280、Audi A6 あるいは A6 アバント エアバッグコントロールユニットのソフトウェア改修」と記入する。
