改善箇所説明図

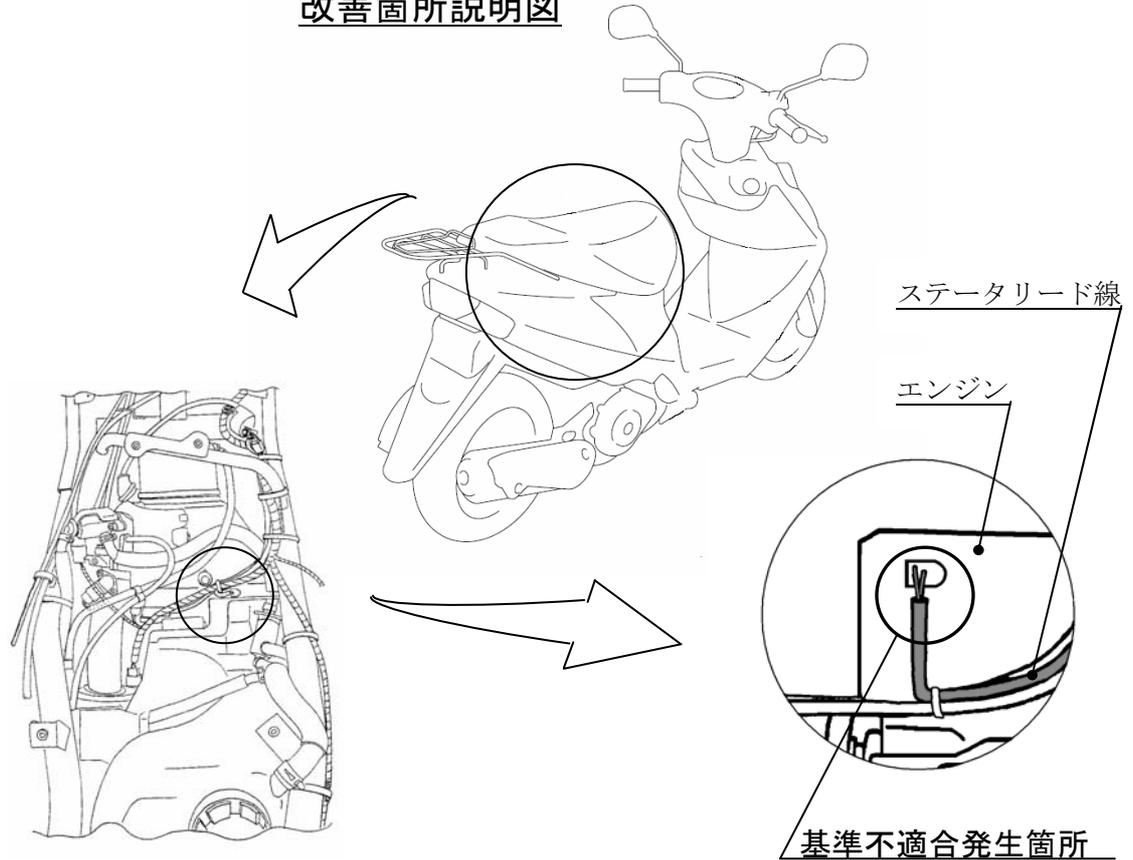
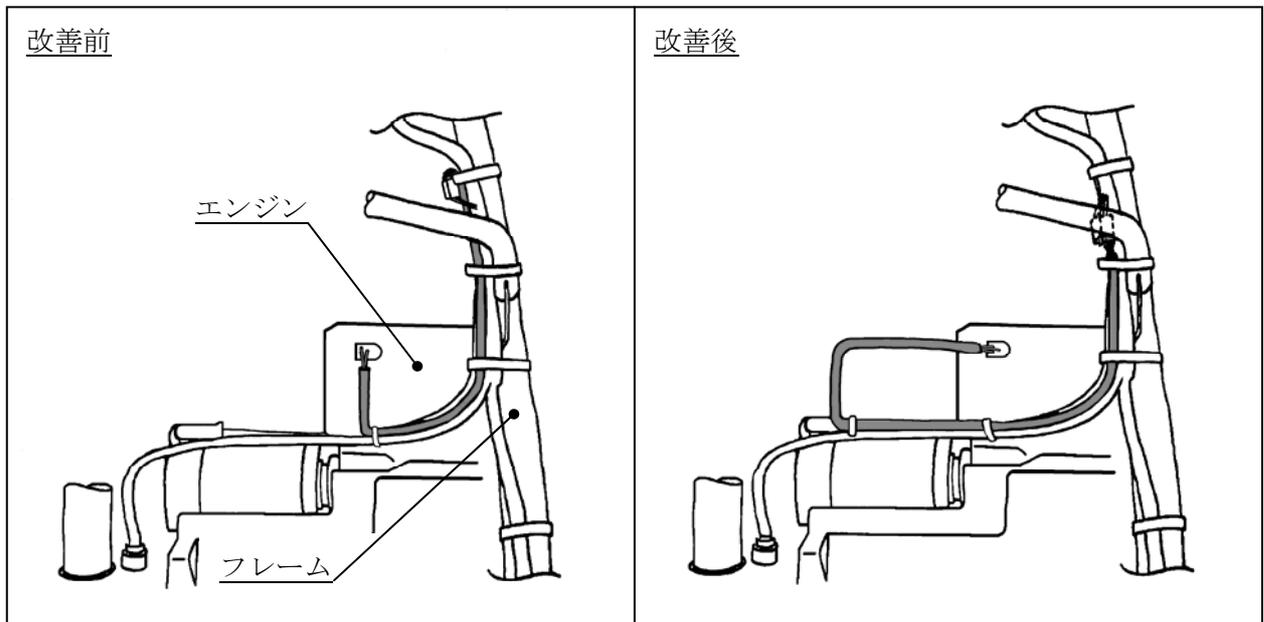
発電機において、ステータリード線の配索が不適切なため、走行中の車体の揺動により、当該リード線の取り出し部で屈曲を繰り返すものがある。そのため、そのままの状態で使用を続けると、リード線が断線し、前照灯及び尾灯が不灯となる、または原動機が停止し再始動できなくなるおそれがある。

全車両、ステータリード線の配索を変更し、発電機からの取り出し部のたるみを大きくとる。なお、当該リード線のたるみが少なく、既に損傷しているものに関しては、ステーター式を新品に交換する。

識別：緑色のシールを車わく(車台番号打刻位置付近)に貼り付ける。
