改善箇所説明図

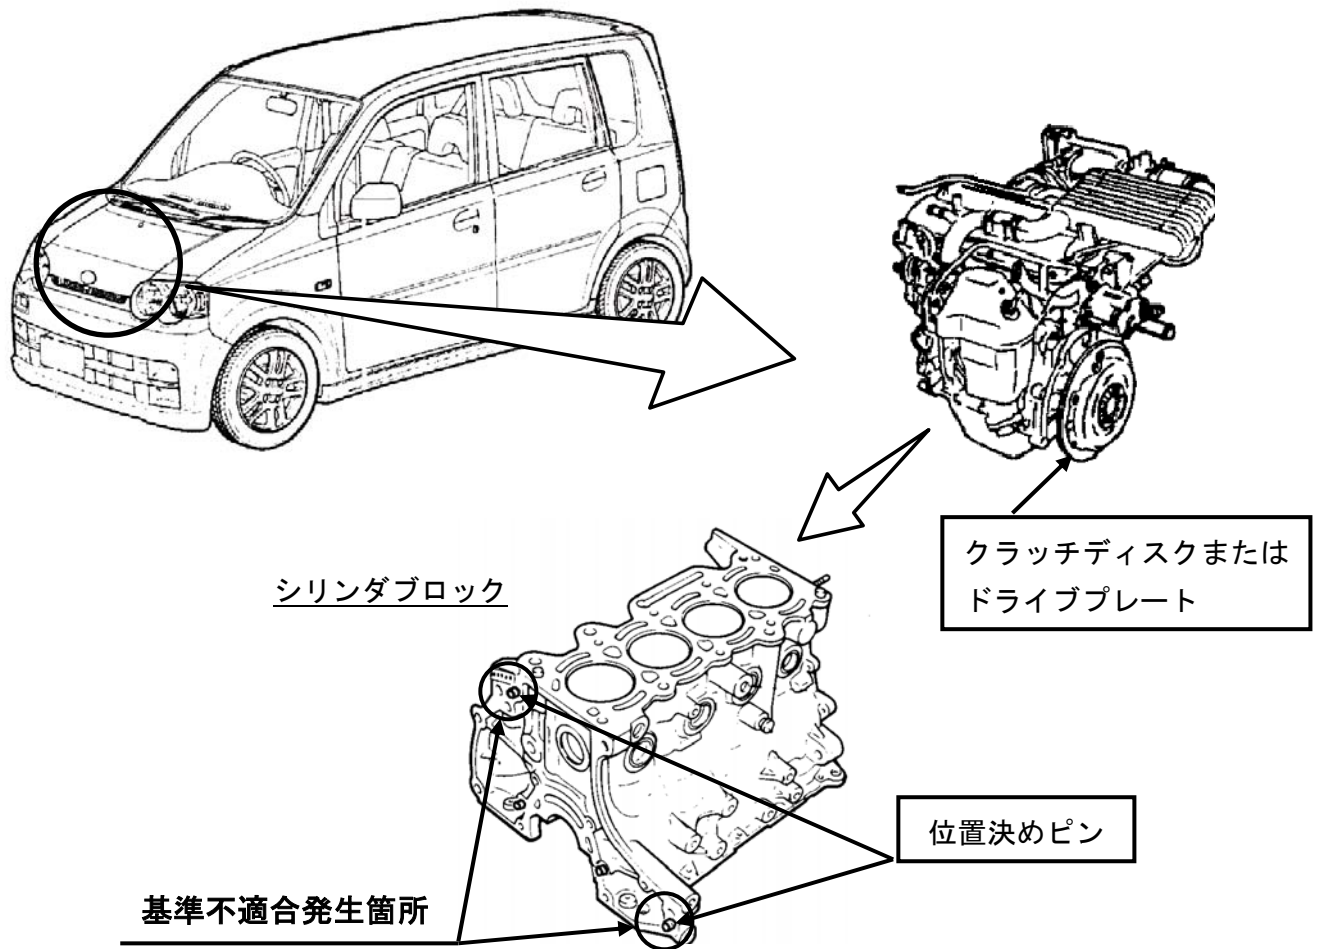
原動機において、シリンダブロックに変速機を固定するための穴の位置が不適切なため、原動機と変速機の軸がずれて組み立てられたものがある。そのため、そのままの状態で使用を続けると、手動変速機のクラッチディスクまたは自動変速機のドライブプレートが損傷し、最悪の場合、走行不能に至るおそれがある。

全車両、位置決めピンを対策品と交換するとともに、クラッチディスクまたはドライブプレートを新品と交換する。

識別：作業完了後は、エンジンルーム内の車台番号打刻位置の横に黄色ペイントを塗布する。
