改善箇所説明図

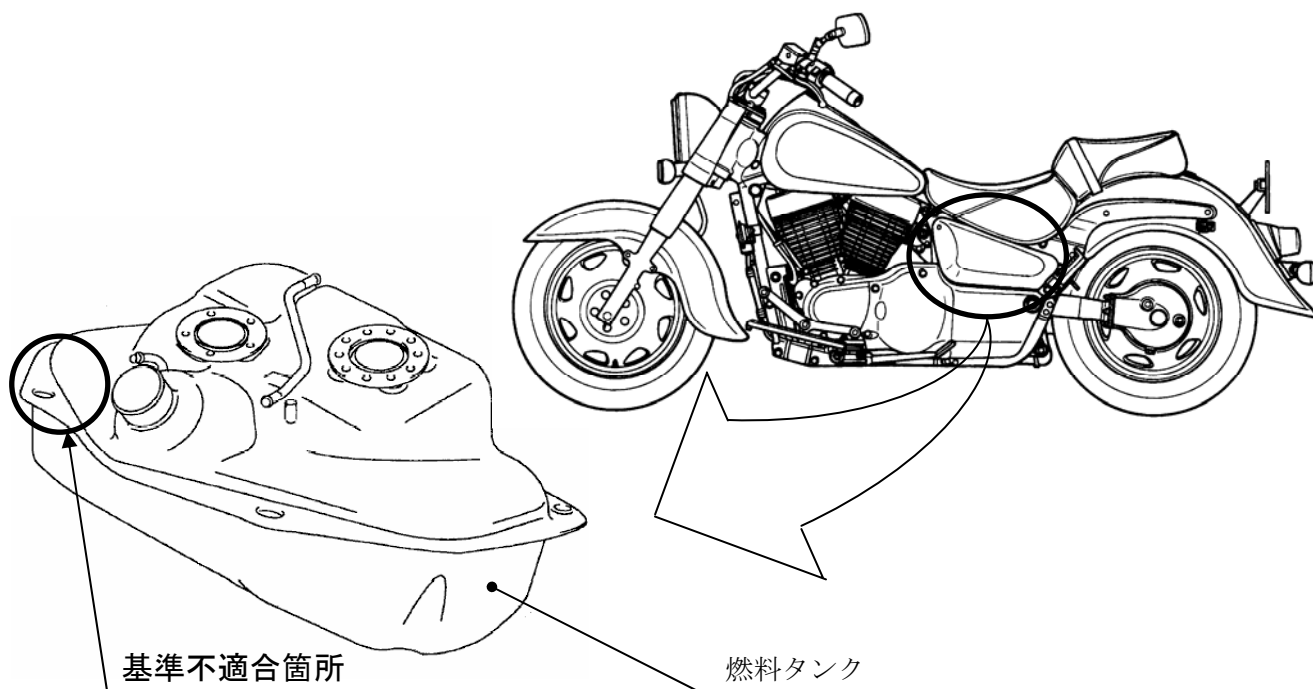
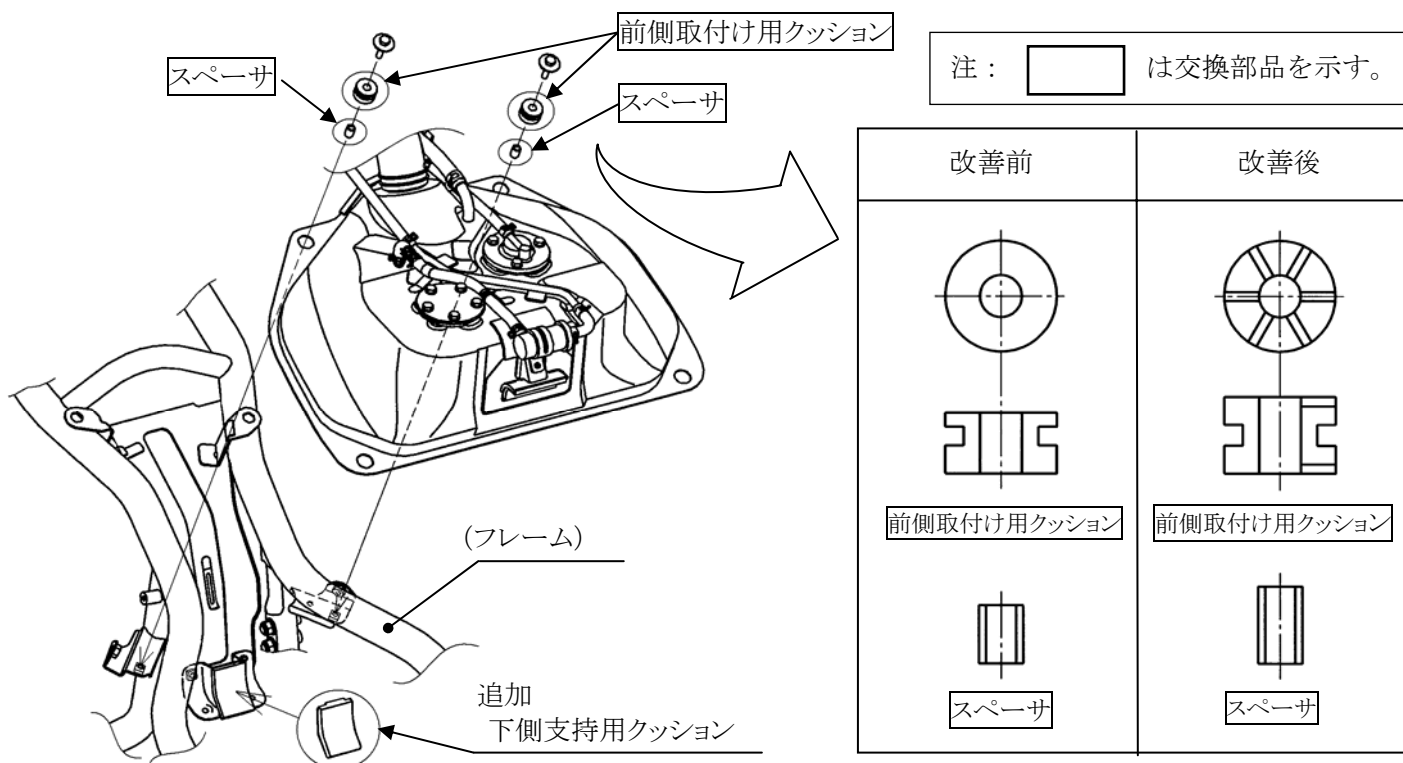
燃料タンクの取付け構造が不適切なため、原動機の振動により燃料タンクが共振し、燃料タンクの右前側取付け部付近に亀裂が発生するものがある。そのため、そのままの状態で使用を続けると、亀裂が進行し、最悪の場合、亀裂部から燃料が漏れるおそれがある。

全車両、燃料タンク前側取付け用クッションとスペーサを対策品に交換し、フレームに燃料タンク下側支持用クッションを追加する。なお、燃料タンクを点検し、亀裂が発生しているものについては新品の燃料タンクに交換する。

識別：改善車両には緑色のシールを、燃料タンク取付け部に貼り付ける
