## 改善箇所説明図

### 改善措置の内容

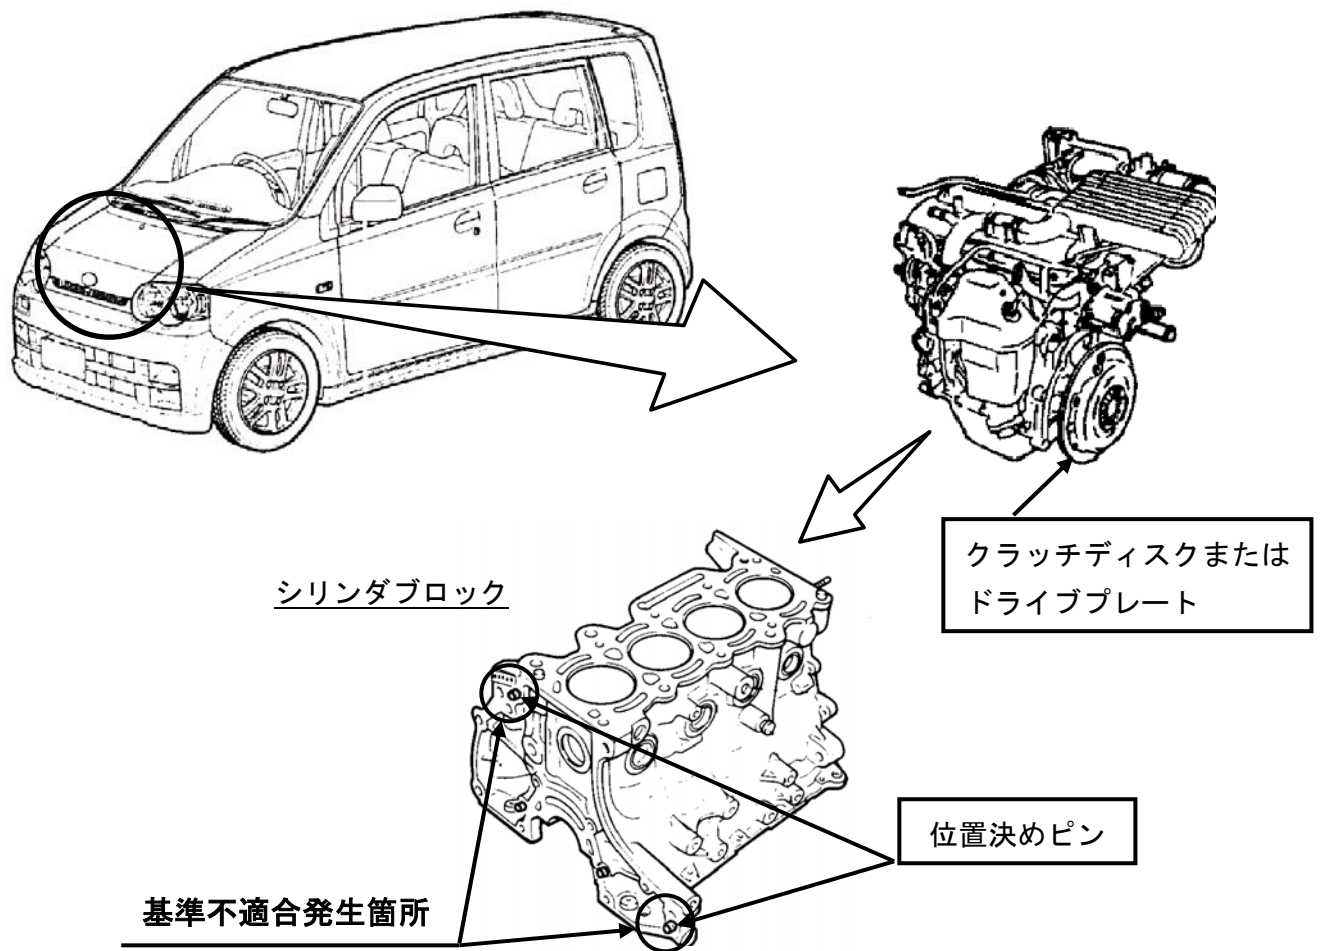
注：  は、交換部品を示す。

全車両、オイルパンを取り外してシリンダブロックと変速機とのずれ量を点検し、不適切なものは位置決めピンを対策品と交換するとともに、クラッチディスクまたはドライブプレートを新品と交換する。

識別：作業完了後は、エンジンルーム内の車台番号打刻位置の横に黄色ペイントを塗布する。
