改善箇所説明図

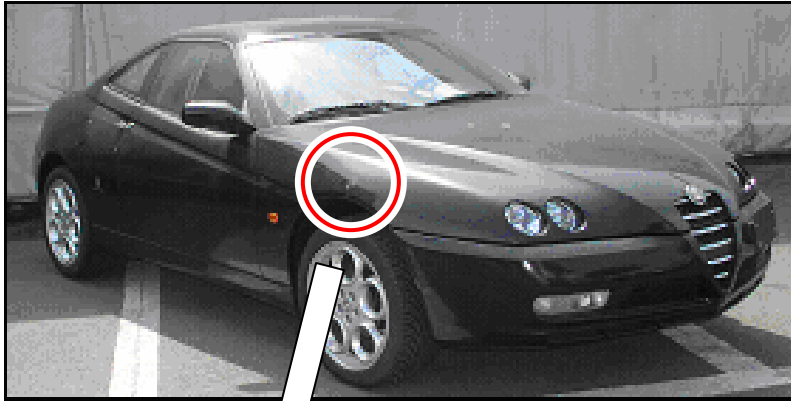
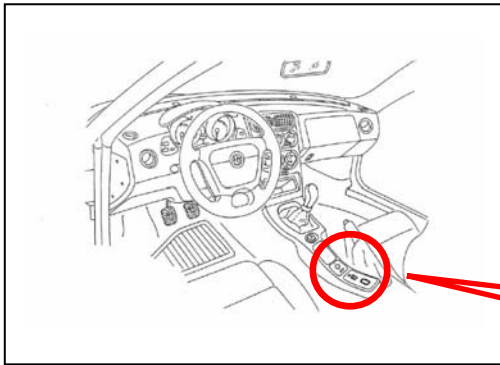
ドアミラースイッチ

基準不適合発生箇所

センターコンソールに設置されている後写鏡の角度調節用スイッチの接点部に不適切な潤滑剤を塗布したものがあため、炎天下に駐車するなど当該部が高温にさらされた場合、潤滑剤成分が硬化し、角度調節の際に接点部が破損することがある。そのため、そのまま使用を続けると、破損部位でアークが発生し、発熱することがあり、最悪の場合、火災に至るおそれがある。

全車両、ドアミラースイッチを良品と交換する。

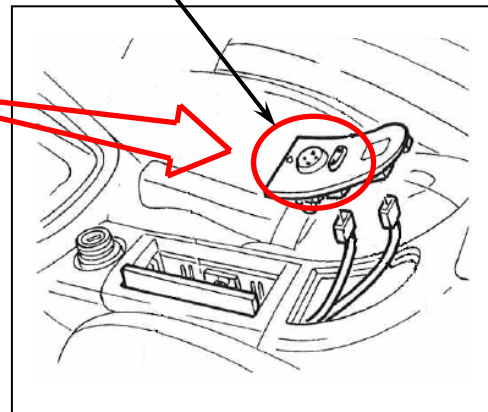
基準不適合発生箇所
