## 改善箇所説明図

### 基準不適合発生箇所

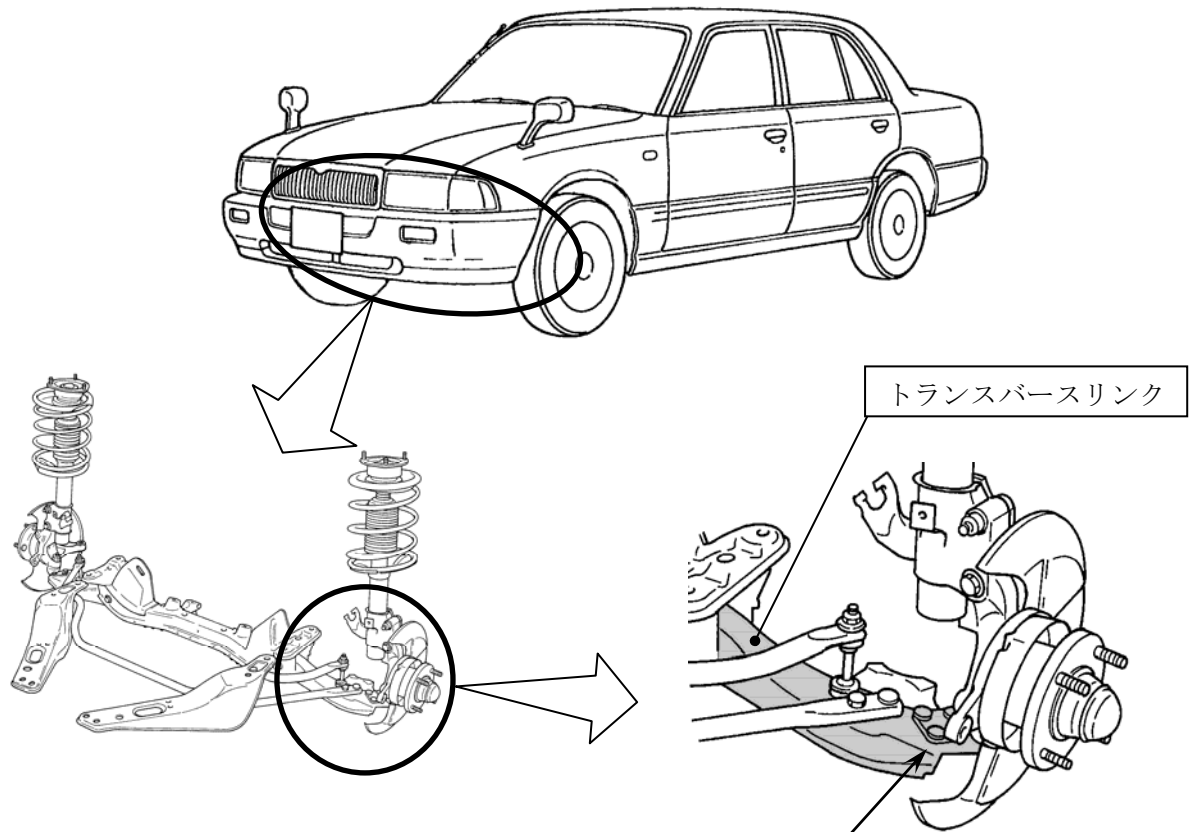
主にタクシーとして使用している車両の前輪緩衝装置において、トランスバースリンクの強度が不足しているため、坂道走行の繰り返しなど、厳しい条件下で長期にわたり使用を続けると、当該リンクに亀裂が発生するおそれがある。そのため、亀裂が発生した状態で、さらに当該リンクに路面干渉等の過大な力が加わると、亀裂が進行し、最悪の場合、当該リンクが破断して、走行不能に至るおそれがある。

全車両、当該トランスバースリンクを対策品と交換する。なお、部品の供給に時間を要することから、当面の暫定措置として、全車両、トランスバースリンクの亀裂有無を点検し、亀裂があるものは対策品と交換し、亀裂がないものは、後日対策品と交換する。

識別：トランスバースリンク後面に白色ペイントを塗布する。
