改善箇所説明図

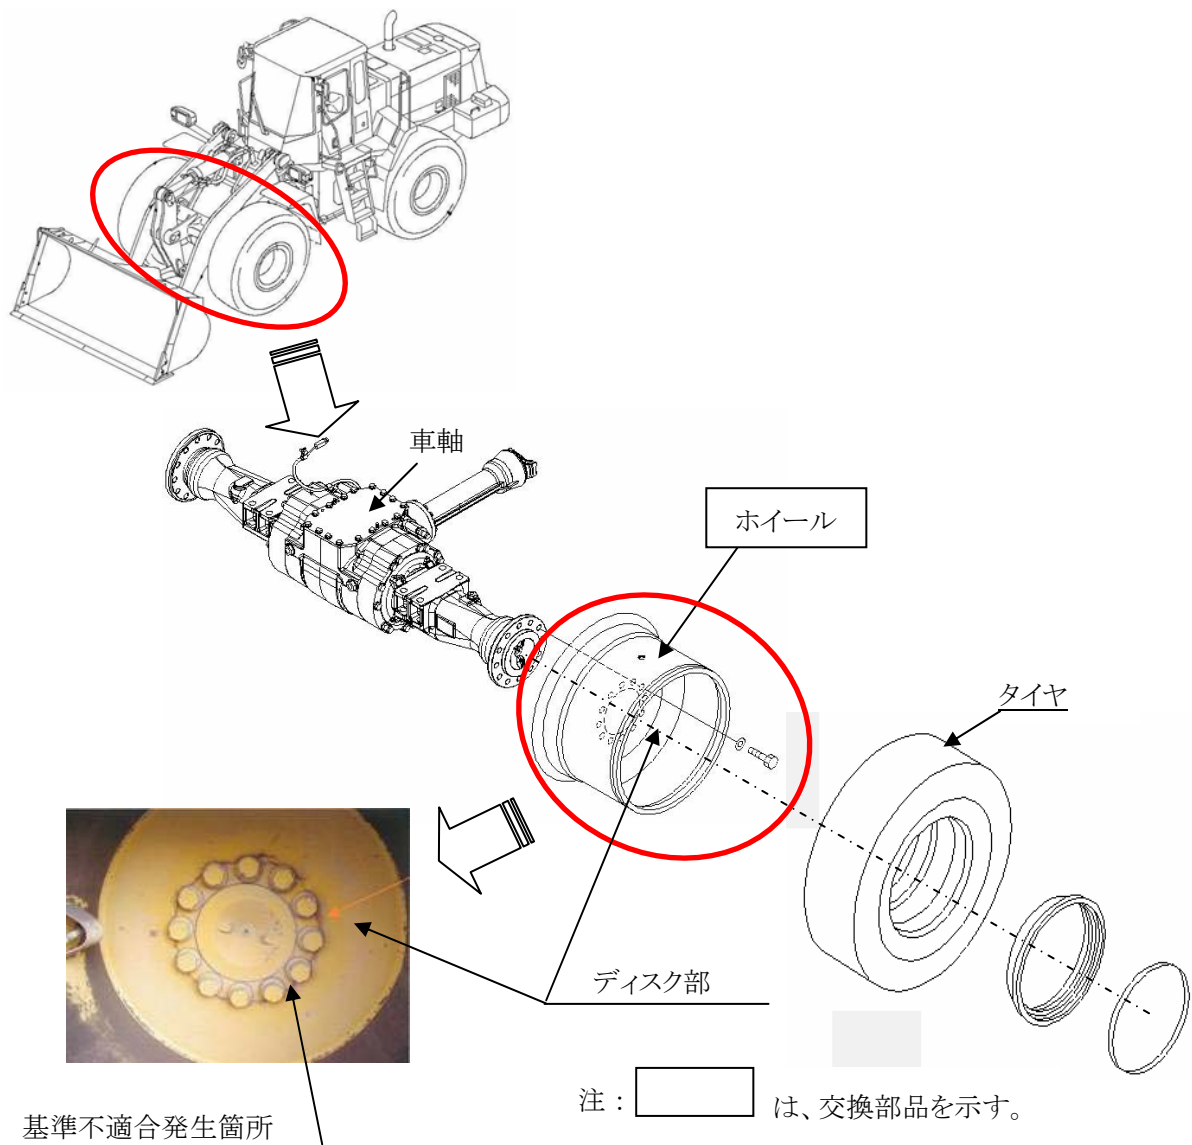
基準不適合発生箇所

ホイールにおいて、ディスク部の加工が不適切なため、強度が不足しているものがあり、作業中の高負荷の繰り返しにより当該ディスク部に亀裂が発生するものがある。そのため、そのままの状態で使用を続けると、亀裂が進行し、最悪の場合、ディスク部が破損してタイヤが外れ、走行できなくなるおそれがある。

改善措置の内容： 全車両、ホイールを良品と交換する。

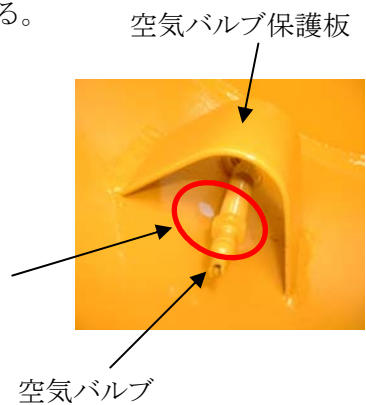
ホイールの空気バルブ保護板の下側に白ペイントを塗布する。
