改善箇所説明図

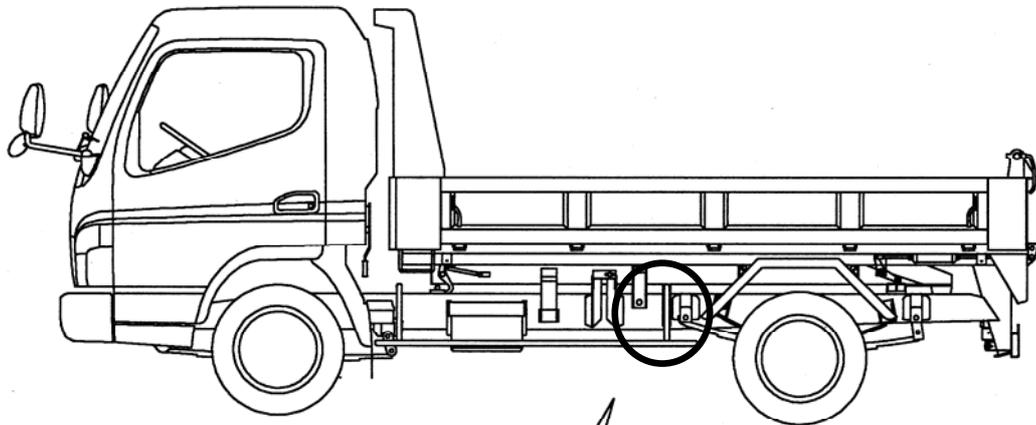
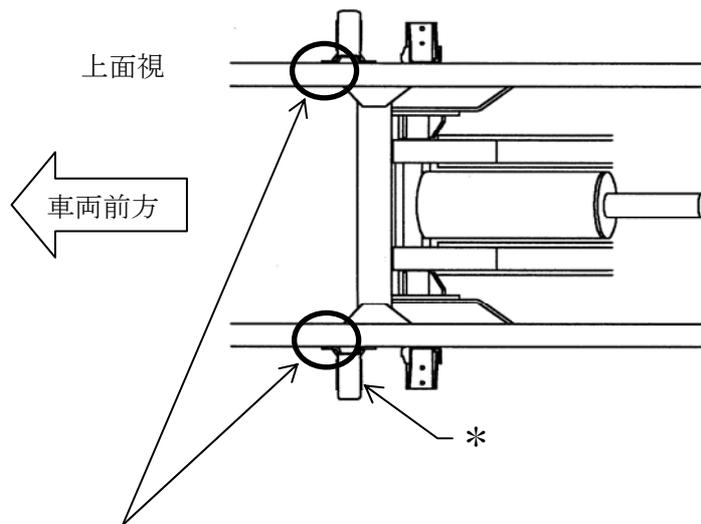
不具合発生箇所

貨物自動車を荷台スライド装置付きダンプ車に改造した車両において、過積載で荷台ダンプの昇降を繰り返すなど過酷な条件で使用すると、車枠に亀裂が生じることがある。そのため、そのまま使用を続けると、亀裂が進行し、最悪の場合、車枠が折損するおそれがある。

改善の内容：全車両、車枠に補強板を追加する。なお、亀裂、変形が認められたものは補修する。

識別： 後ばね前側左スプリングブラケット（*印部）に白ペイント塗布。
