# 改善箇所説明図

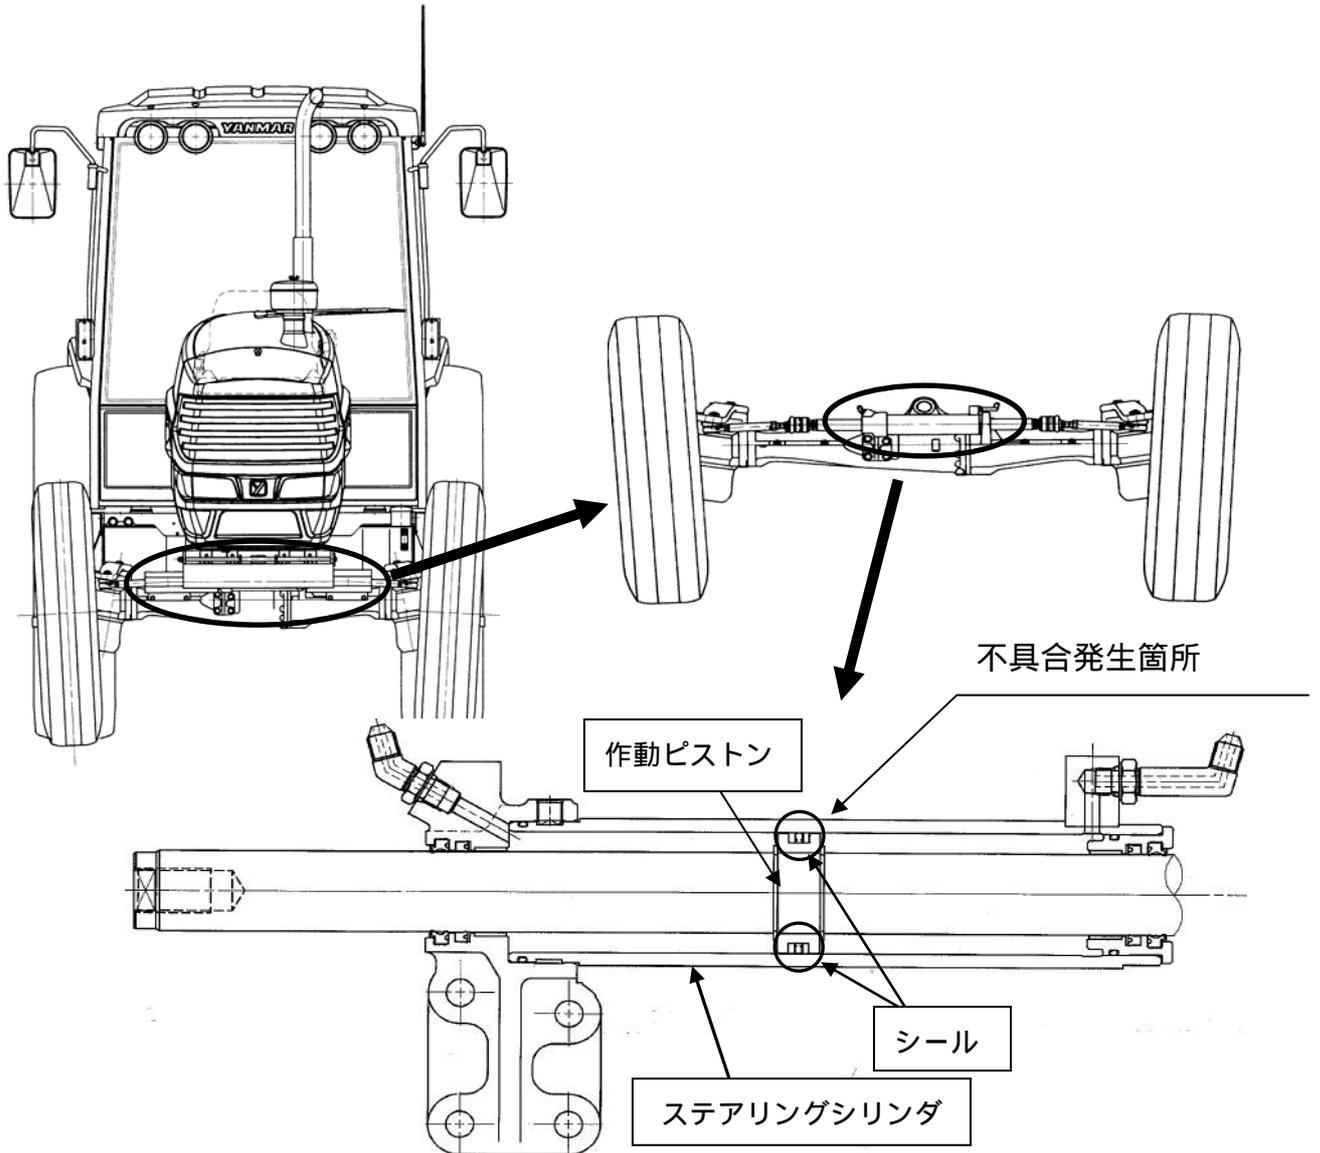
かじ取装置のステアリングシリンダにおいて、作動ピストンのシール形状が不適切なため、ステアリングを小さく切り返す操作を繰り返すと、当該シールが変形するものがある。そのため、そのままの状態で使用を続けると、ステアリングを操作した際に、シールとシリンダの間に隙間が生じて作動油の内部洩れが発生し、かじ取操作ができなくなるおそれがある。

は交換部品を示す

全車両、ステアリングシリンダを対策品に交換する。

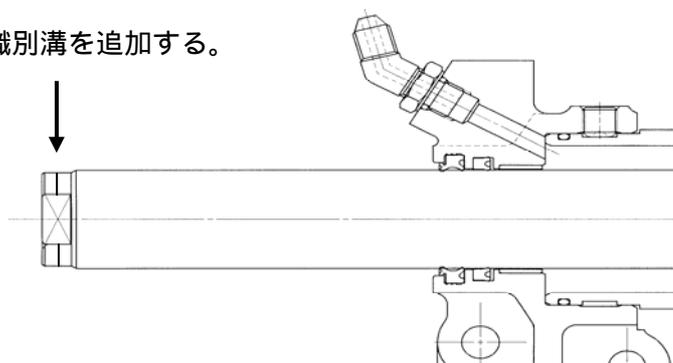
## 識別

ステアリングロッド部右側に識別溝を追加する。
