改善箇所説明図

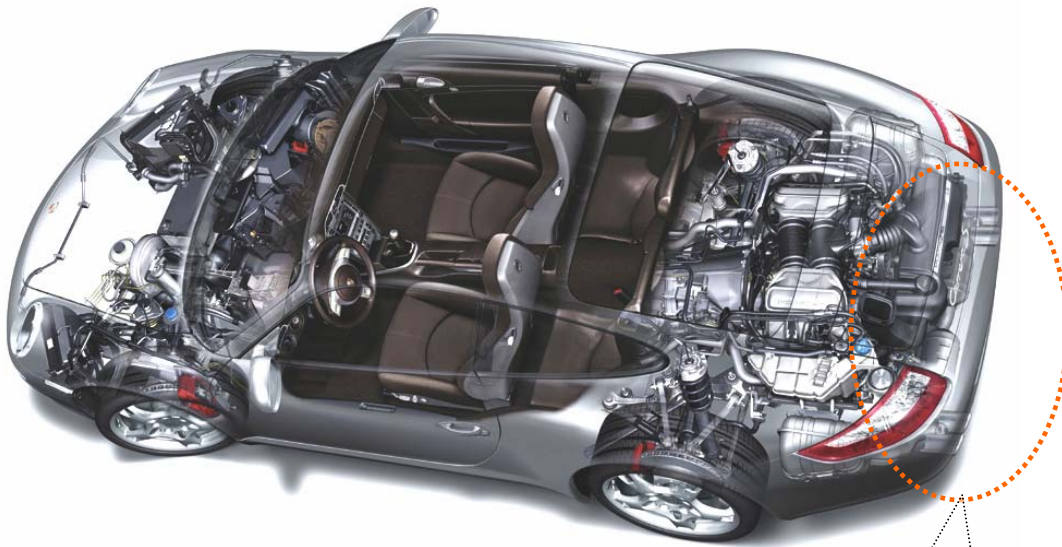
不具合発生箇所

排気管の後端部に装着した二又管（デュアルパイプ）の取り付けクランプの溶接が不適切なため、走行等の振動により、溶接部分に亀裂が生じることがある。そのため、そのまま使用を続けると、溶接がはがれ、最悪の場合、当該パイプが脱落して他の交通を妨げるおそれがある。

全車両、当該パイプを対策品と交換する。

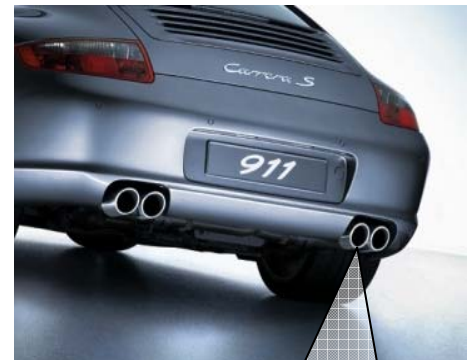
注：□は改善部品を示す。
