## 改善箇所説明図

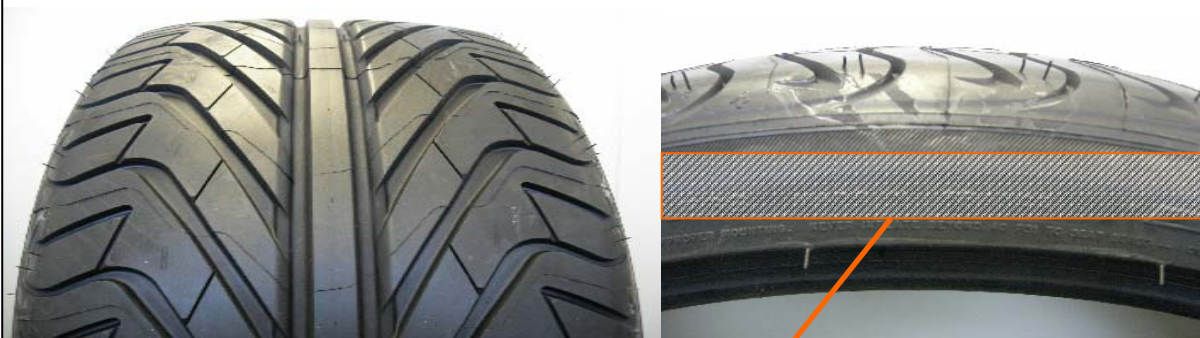
### 不具合発生箇所

サイドウォール部の構造が不適切なため、走行中の衝撃等によりサイドウォールの一部が変形することがある。そのため、そのまま走行すると、サイドウォール部の構造部材が剥離して振動が発生し、最悪の場合、空気が抜けることがある。

全タイヤ、代替品のタイヤと交換する。
