改善箇所説明図

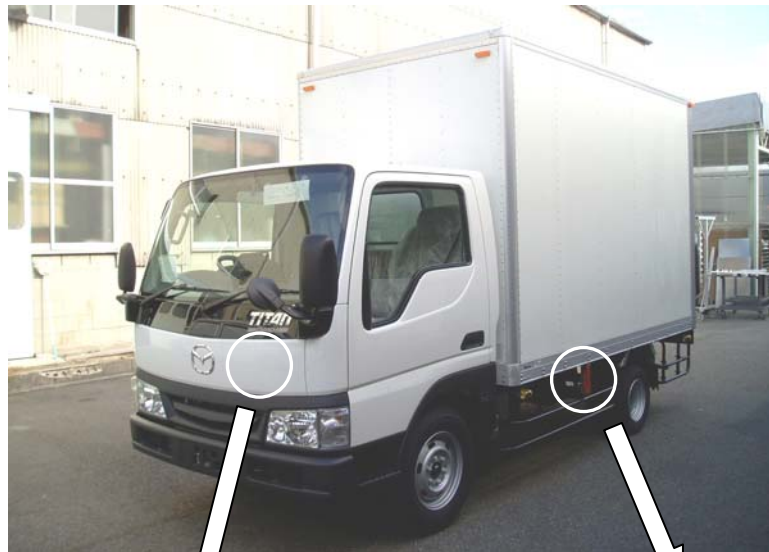
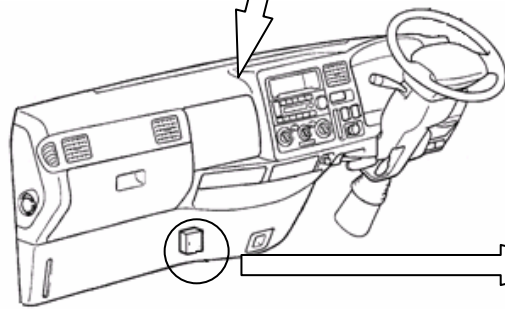
基準不適合発生箇所

バン型車両に架装した車両において、補助方向指示器を増設したことから電気負荷が増大したため、方向指示器とハザードランプ兼用のフラッシャーユニット内部のリレー端子の熱容量が不足しているものがある。そのため、ハザードランプを長時間点灯すると当該端子の半田部が高温になり、熱膨張と収縮の繰り返しによって当該端子半田部に亀裂が発生し、最悪の場合、方向指示器とハザードランプが点灯しなくなるおそれがある。

全車両、当該フラッシャーユニットを対策品と交換する。

識別：ヒューズ・ボックス・カバー裏に青色シールを貼り付ける。
