改善箇所説明図

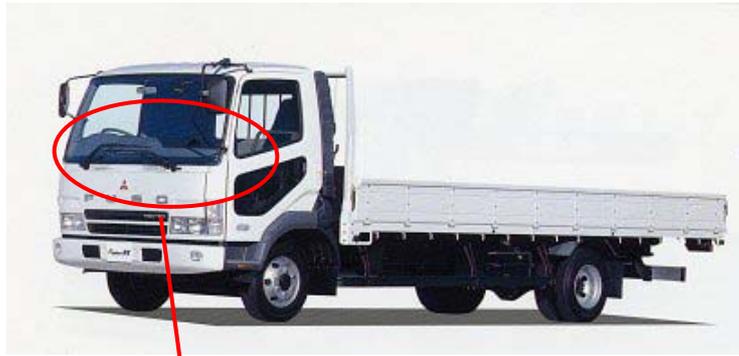
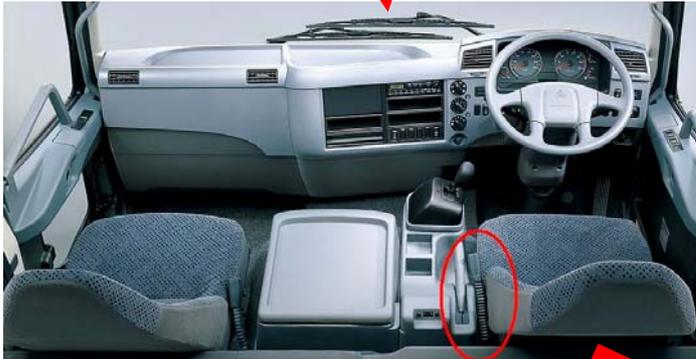
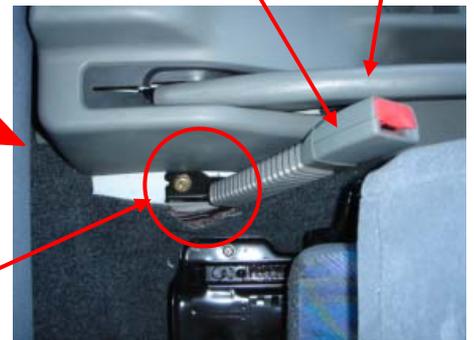
運転席座席ベルトバックル

運転席座席ベルトにおいて、バックル取付部の形状が不適切なため、左右方向の荷重に対する強度が不足している。そのため、悪路走行等により当該バックルに左右方向への過大な荷重が繰り返しかかると、当該取付部に亀裂が発生し、最悪の場合、破損して乗員の拘束が出来なくなるおそれがある。

全車両、運転席座席ベルトバックル一式を対策品と交換する。
