# 改善箇所説明図

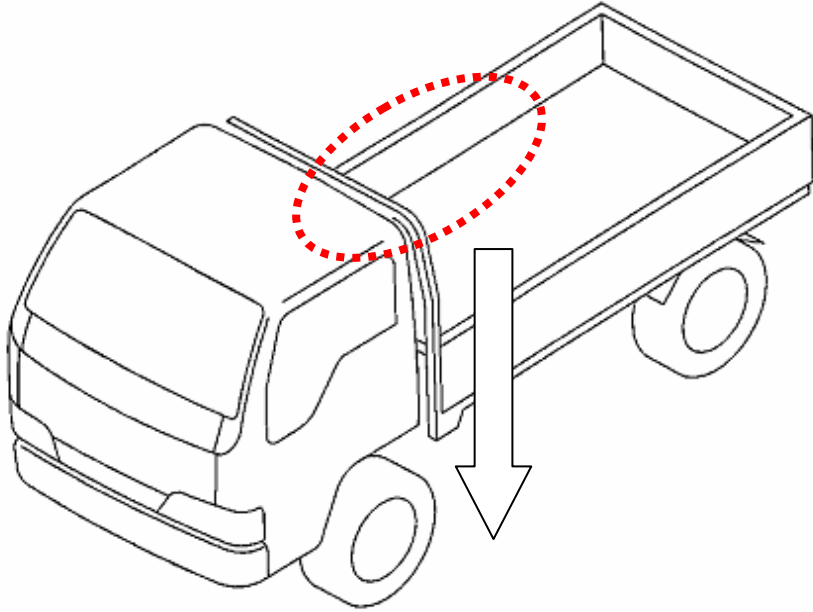
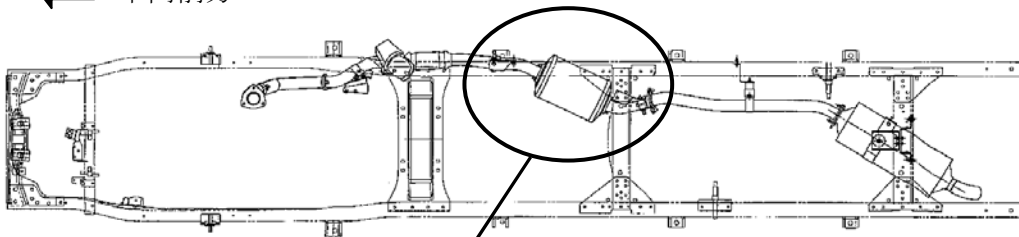
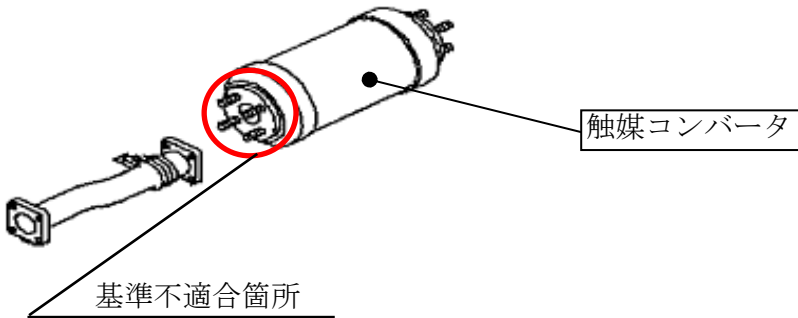
触媒コンバータにおいて、排気管と接続するフランジ部の溶接方法が不適切なため、強度が不足しているものがある。そのため、そのままの状態で使用を続けると、走行中の振動やエンジンの振動により当該溶接部に亀裂が発生し、最悪の場合、排気ガスが漏れて騒音が増大するおそれがある。

改善の内容：全車両、触媒コンバータを対策品と交換する。

識別：キャブ左側ピラー部IDプレートに黄色シールを貼付する。
