改善箇所説明図

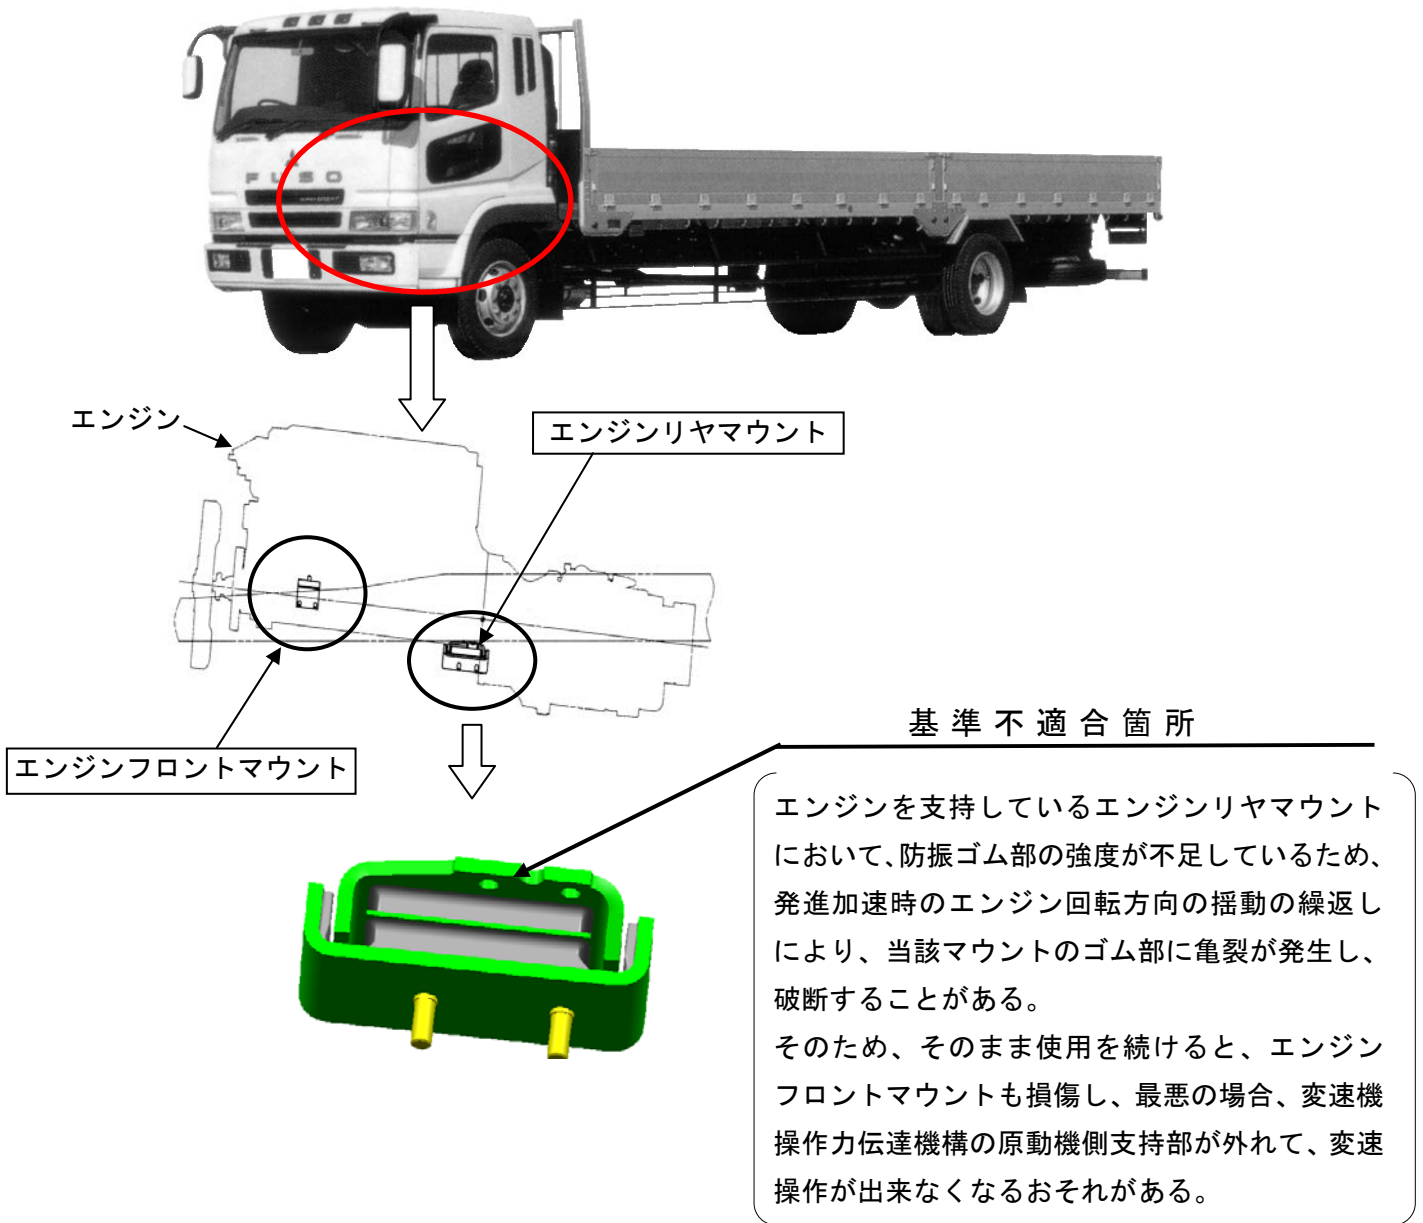
注：□は、交換部品を示します。

改善措置の内容	全車両、エンジンリヤマウントを対策品と交換する。また、エンジンフロントマウントを新品と交換する。
---------	--
