改善箇所説明図

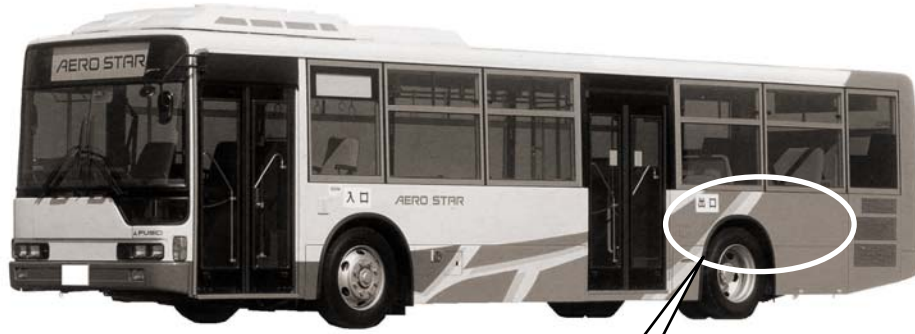
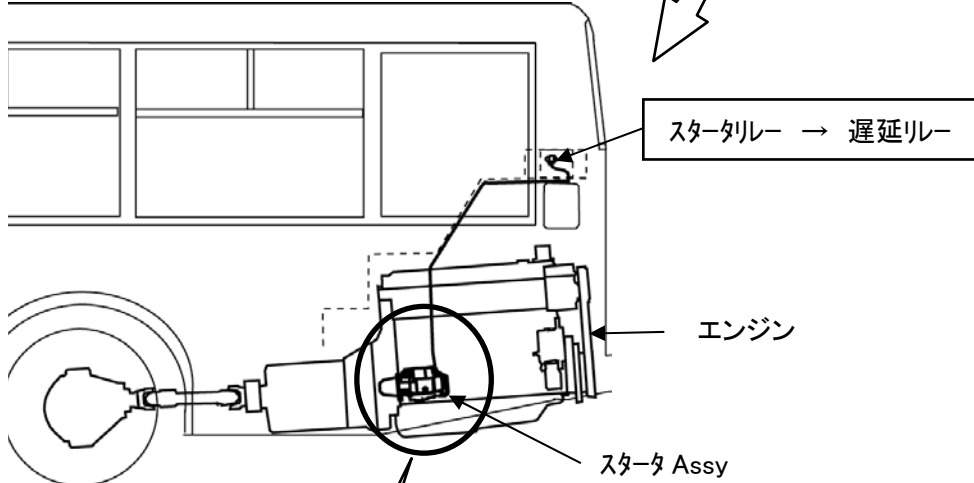
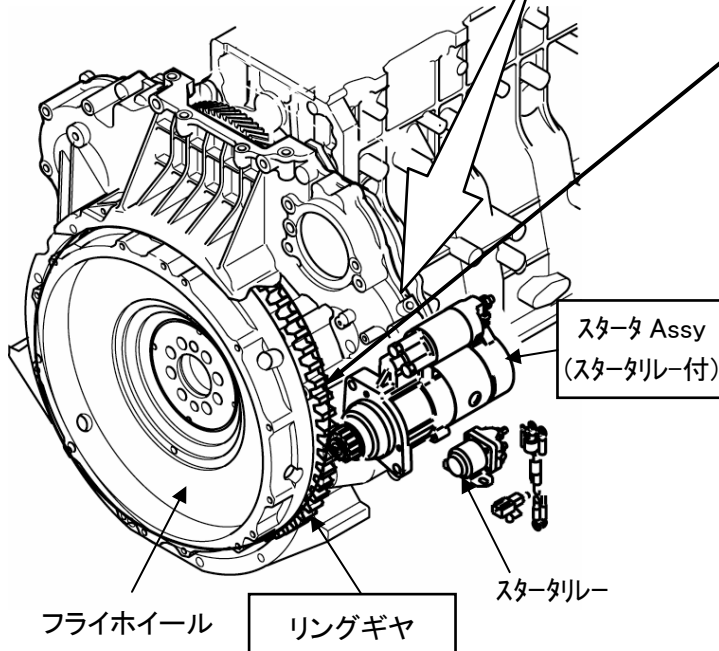
基準不適合箇所

大型路線バスの始動装置において、フライホイールリングギヤの硬度及びスタータマグネチックスイッチ起動回路の配線長さが不適切なため、始動操作時にスタータピニオンがフライホイールリングギヤに衝突干渉し、噛合い不良からギヤ端部が欠損、損傷することがある。そのため、エンジンの始動が困難あるいは不能となり、始動操作を繰り返す行なうと、最悪の場合、火災になるおそれがある。

改善の内容

スターター式を対策品（スタータリレー付）と交換するとともに、遅延リレーを追加装着する。また、フライホイールリングギヤのギヤ面を点検し、異常が認められた場合は新品と交換する。
