改善箇所説明図

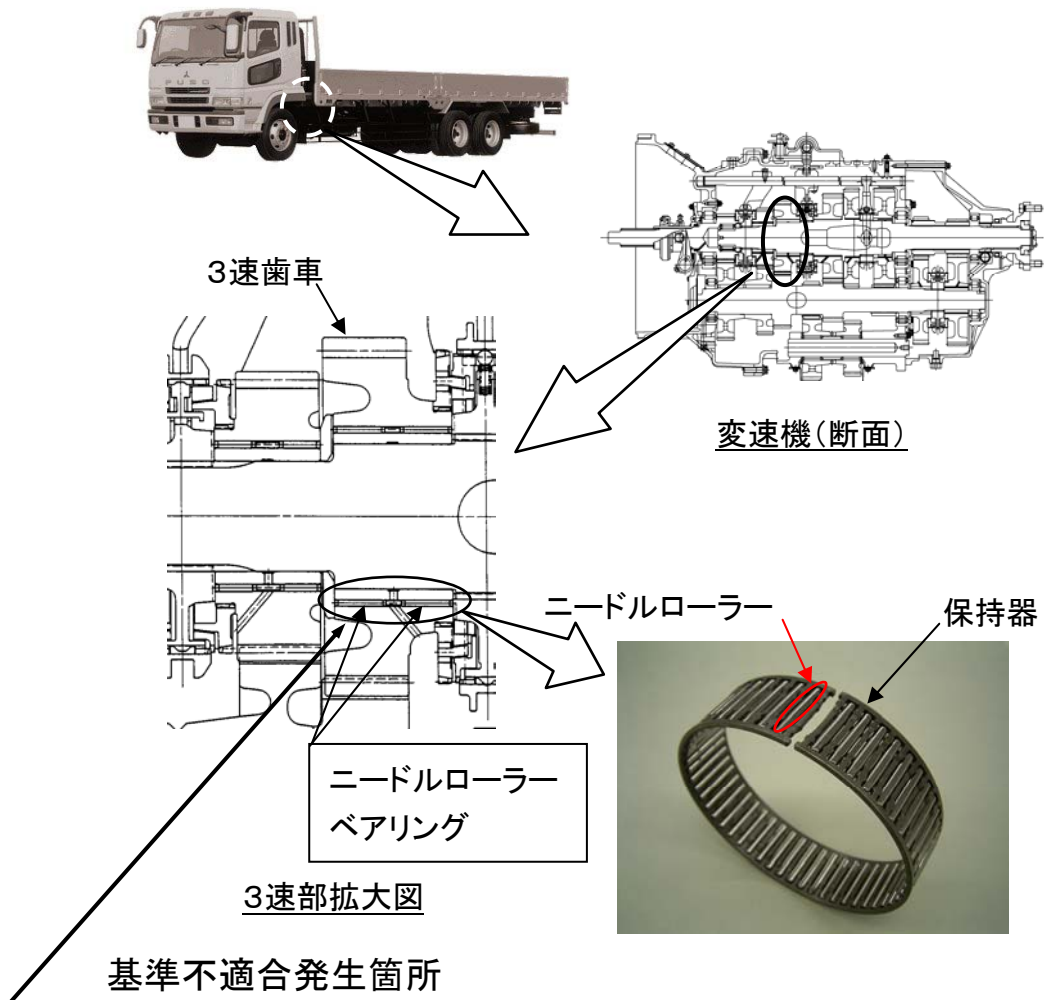
変速機（トランスミッション）内部の3速歯車を支えるベアリング（ニードルローラーベアリング）の保持器の強度が不十分なため、3速の歯車より加わる荷重等により当該保持器が変形・破損することがある。そのため、そのままの状態で使用を続けると、シフト不良、異音等が発生して、最悪の場合、当該ベアリングが焼付き走行不能となるおそれがある。

全車両、3速のベアリングを対策品と交換し、その他の変速段は点検して異常があれば対策品と交換する。又は、対策品のベアリングを組み込んだトランスミッション一式と交換する。
