# 改善箇所説明図

## 基準不適合箇所

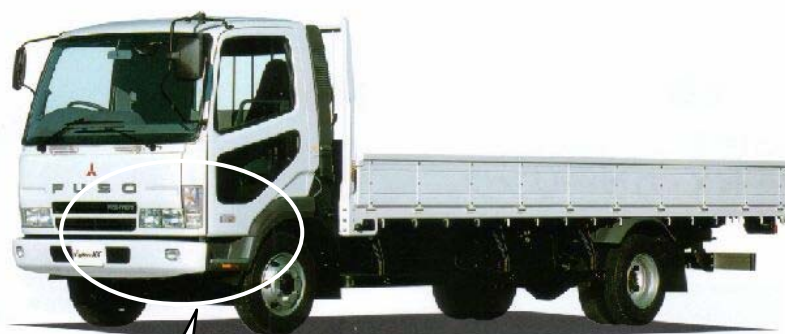
燃料噴射ポンプの噴射管を固定するゴム付金具の締付構造が不適切なため、当該金具のゴムが劣化すると取付ボルト、ナットが弛み、当該金具及びボルト、ナットが脱落することがある。そのため、脱落したボルト、ナットがスタータモーターと端子の間に挟まるとショートし、最悪の場合、スタータハーネスが損傷し始動不能となる、又は火災に至るおそれがある。

当該金具の取り付け構造に応じ、次の措置を行なう。

- ①当該金具をボルトで締付ける場合は、ボルトネジ面に接着剤を塗布したスプリングワッシャー付の対策品と交換する。
  - ②当該金具をナットで締付ける場合は、フランジ付ナットをフランジなしナットと交換し、スプリングワッシャーを追加するとともに、植込みボルトのネジ面に接着剤を塗布し、締付ける。
- さらに、当該金具のゴムの状態を点検し、劣化しているものは新品と交換する。  
なお、整備時の注意事項を記載した注意銘板をエンジン上面へ貼付する。
