改善箇所説明図

基準不適合箇所

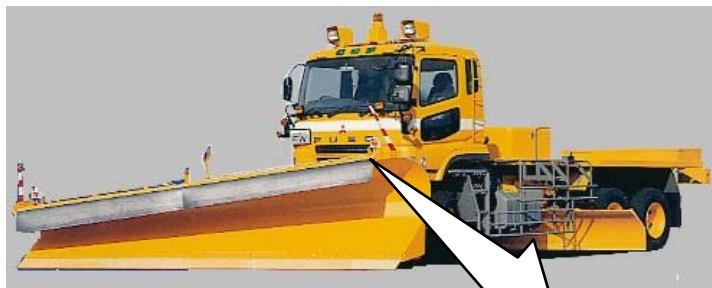
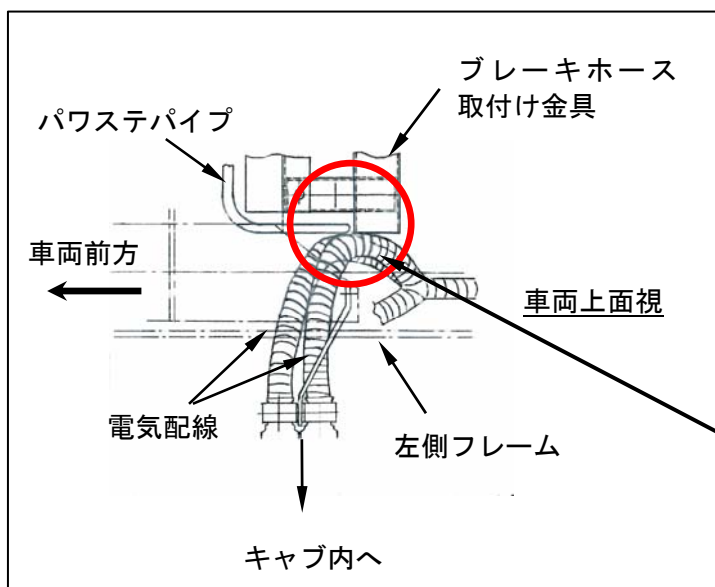
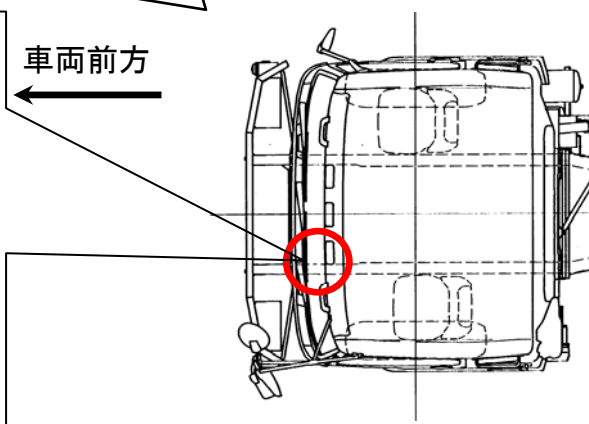
大型総輪駆動車において、車両左側フレーム内の電気配線の取り回しが不適切なため、当該配線がブレーキホース取付け金具又はパワステアリング用オイルパイプ（パワステパイプ）と干渉するものがある。そのため、そのままの状態で使用を続けると、車両の振動等により電気配線又はパワステパイプが損傷し、最悪の場合、前照灯の不灯、原動機が停止（再始動不可）又は操舵力が重くなるおそれがある。

改善措置の内容
 全車両、電気配線及びパワステパイプをブラケットに固定する。なお、電気配線に損傷がある場合には補修、パワステパイプに損傷がある場合には新品に交換する。
