改善箇所説明図

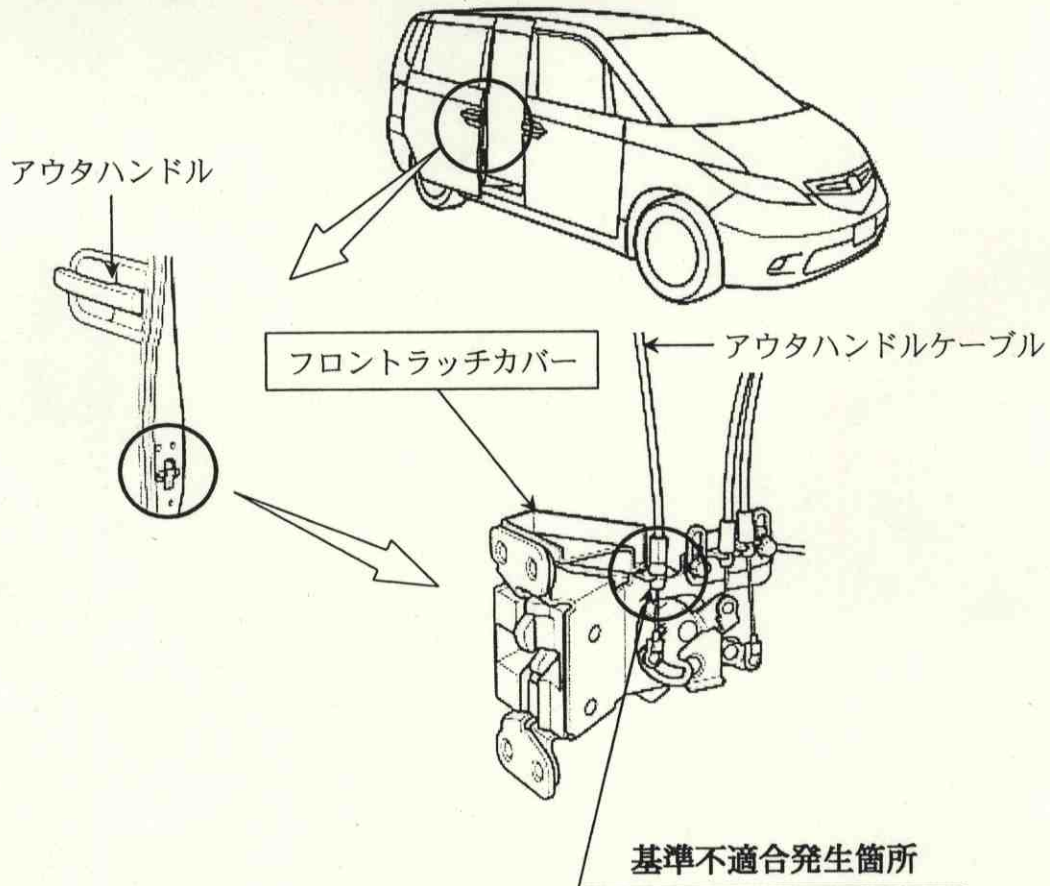
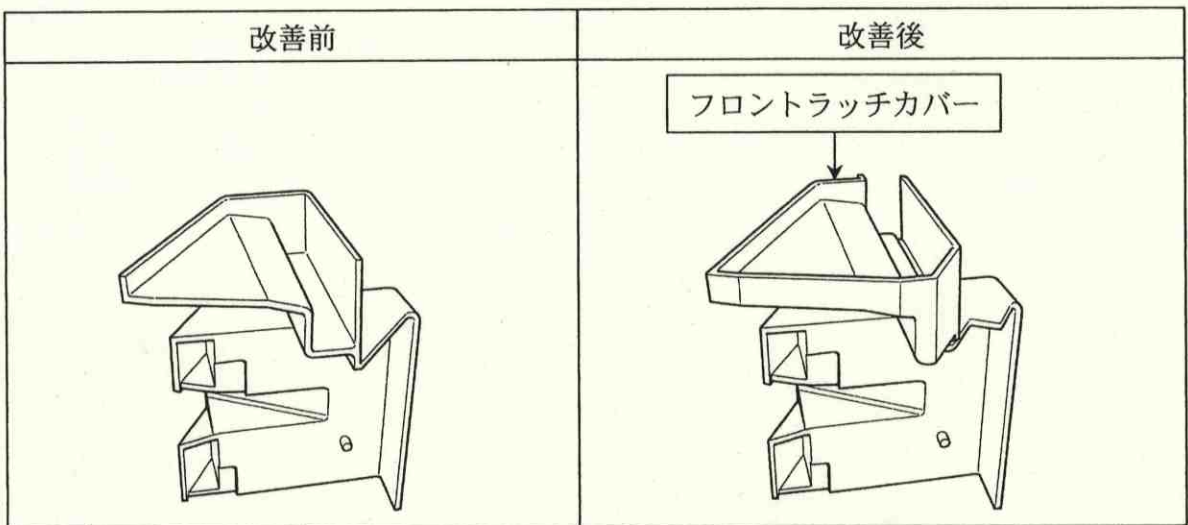
スライドドアのフロントラッチカバーの排水位置が不適切なため、排水された水がアウトハンドルケーブル下端に付着し、アウトハンドル操作時に水滴がケーブル内に引き込まれるものがある。そのため、低温時に水滴が凍結し、アウトハンドルでドアを開けた場合にケーブルの摺動抵抗でハンドルが戻らず、ドアを閉められなくなるおそれがある。

全車両、左右スライドドアのフロントラッチカバーを対策品と交換するとともに、アウトハンドルケーブル下端にグリスを塗布する。

識別：左スライドドア フロントラッチの下側取り付けボルト頭に白ペイントを塗布する。
