改善箇所説明図

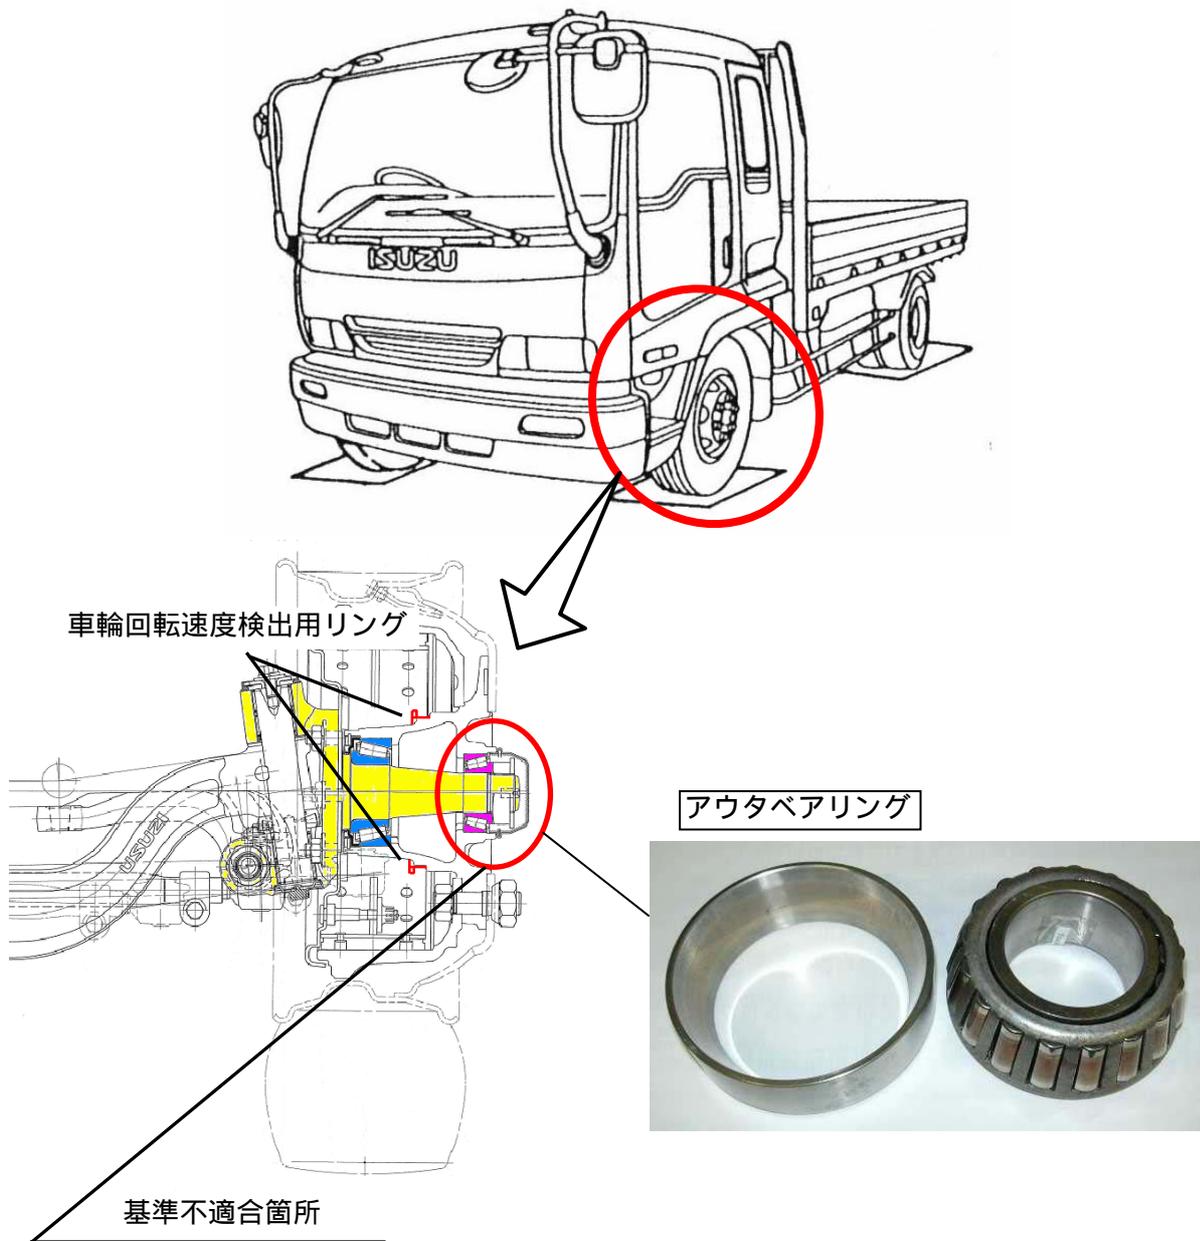
ABS付き車両において、車輪回転速度検出用リングをフロントハブへ取り付ける工程で傷が付いた治具を使用したため、フロントハブアウトバベアリングのレース部に傷を付けたものがある。そのため、そのままの状態で使用を続けると、異音及びガタが発生し、アウトバベアリングが焼き付き、最悪の場合、車両火災又は脱輪に至るおそれがある。

改善の内容：全車両、アウトバベアリングの交換有無を確認し、アウトバベアリングを交換していない場合は点検を行い、異常があれば良品と交換する。
