改善箇所説明図

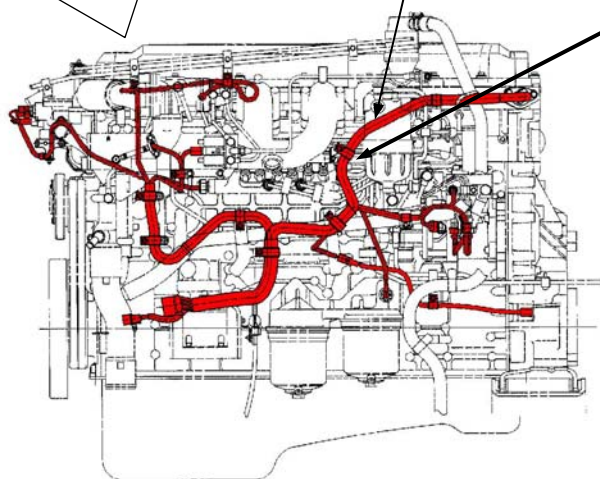
エンジン左側面視

基準不適合箇所

エンジン制御用電気配線において、配線被覆の耐摩耗性が不足しているため、エンジン振動等により、電気配線の屈曲部の配線被覆が電気配線保護管（コルゲートチューブ）と擦れて摩耗損傷するものがある。

そのため、そのままの状態で使用を続けると、電気配線がショートまたは断線してエンジンが停止し、最悪の場合、再始動できなくなるおそれがある。

全車両、当該電気配線を電気配線保護管（ロールチューブ）付の対策品に交換する。また、噴射ポンプに付属する電気配線については、被覆を点検し、その状態により以下の措置を行なう。

- ① 損傷により芯線の露出がある場合：噴射ポンプ一式を対策品と交換する。
- ② 損傷はあるが芯線の露出がない場合：配線を修理するとともに電気配線保護管を対策品に交換する。
- ③ 損傷がない場合：電気配線保護管を対策品に交換する。
