改善箇所説明図

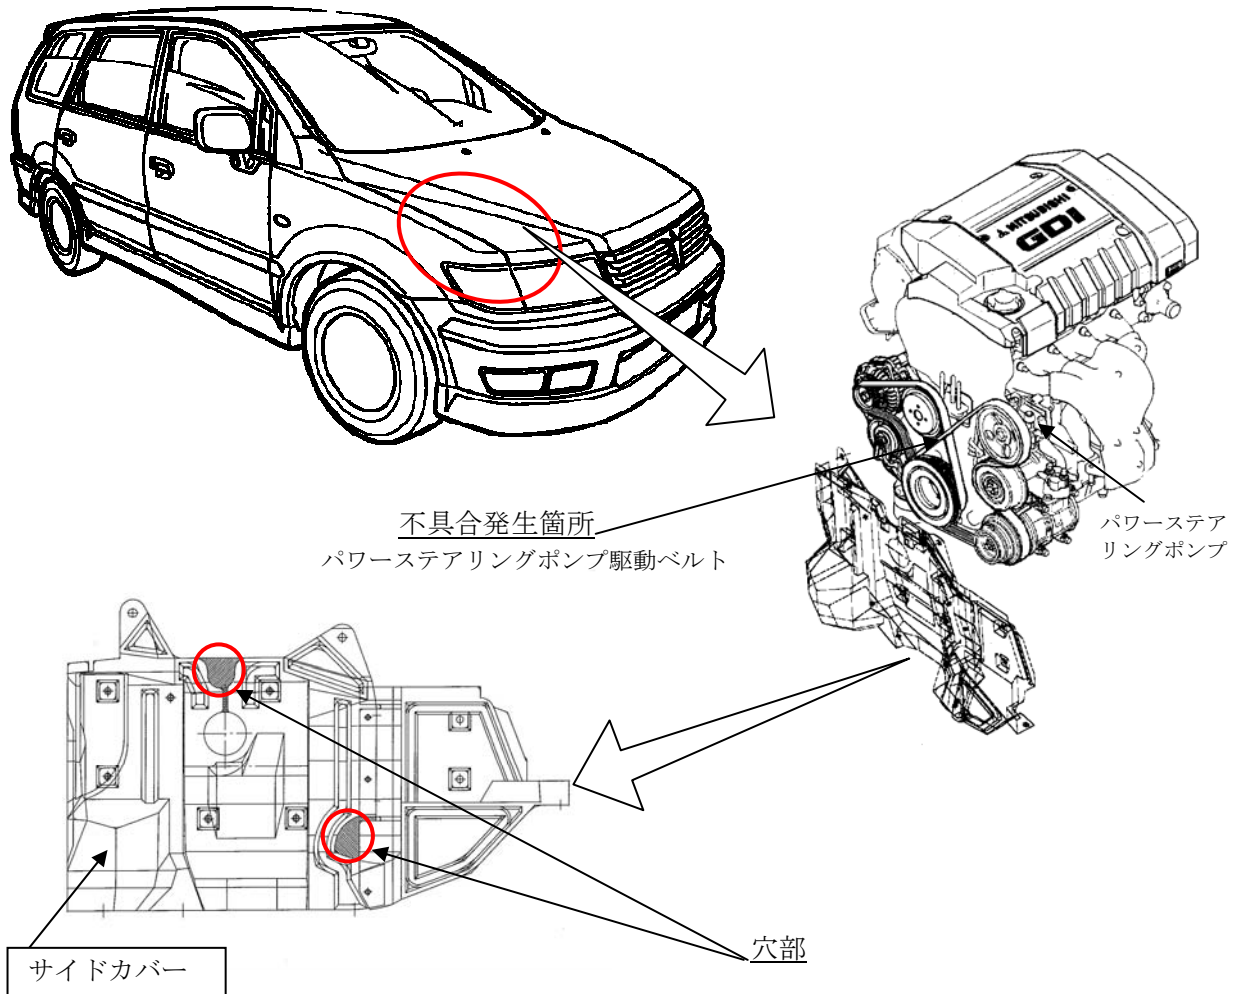
エンジンルーム右側に装着されているサイドカバーの形状が不適切なため、雨天走行時等に跳ね上げた水がパワーステアリングポンプ駆動ベルトにかかることがある。そのため、当該ベルトがスリップし、最悪の場合、パワーステアリングのアシストが損なわれ、ハンドルの操作力が増大するおそれがある。

全車両、サイドカバーを対策品と交換する。

識別：改善済み車は、サイドカバーの上部に切欠き部が無いものである。
