# 改善箇所説明図

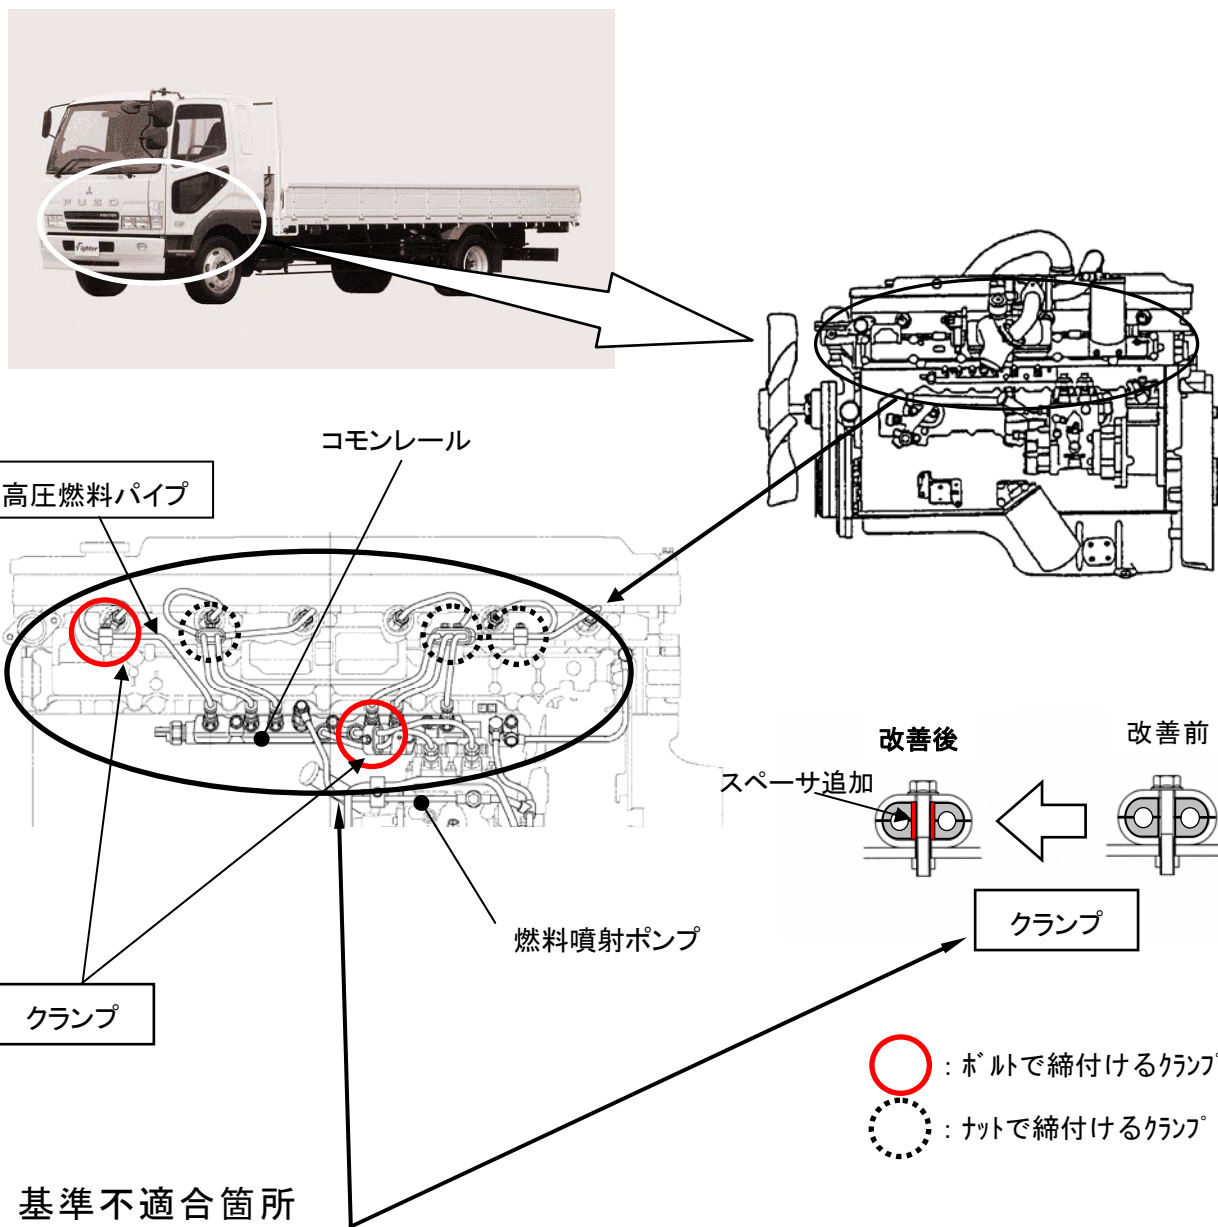
燃料噴射装置の高圧燃料パイプを固定するクランプの構造が不適切なため、エンジン振動によりクランプボルトが緩み、当該クランプが脱落することがある。  
 そのため、そのまま使用を続けると、高圧燃料パイプに亀裂が生じ、燃料が漏れ、最悪の場合、エンジン停止、再始動不能に至るおそれがある。

**改善の内容**  
 全車両、ボルトで締付けるクランプについては対策品と交換し、ナットで締付けるクランプについては植え込みボルトのネジ面に接着剤を塗布し、規定トルクで締付ける。  
 なお、当該クランプが脱落したもの、又は燃料漏れがあるものは当該パイプを新品と交換する。  
 又、整備時の注意事項を記載した注意銘板をエンジン上面へ貼り付ける。

注：□は、交換部品を示す。  
 識別：作業完了車には、所定の位置に「MT-14」の文字が記載された白黄色のシールを貼付ける。  
 トラック：助手席リヤドアピラーストライカー付近。 バス：左後部点検リッド裏上隅部。
