改善箇所説明図

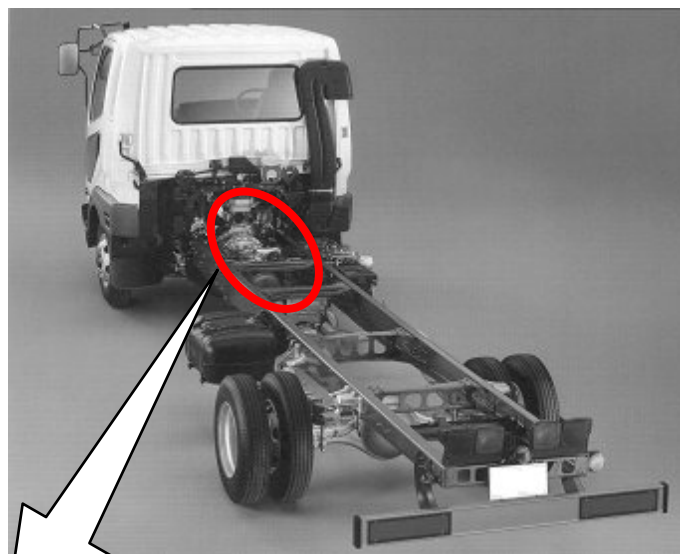
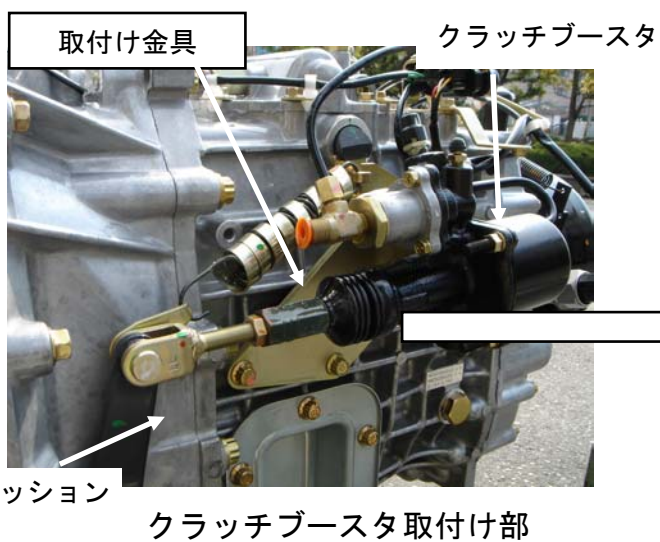
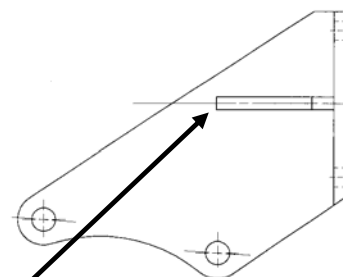
取付け金具

基準不適合発生箇所

クラッチ倍力装置の取付け金具の強度が不足しているため、エンジン高回転時の共振により、当該金具に亀裂が発生する可能性がある。
そのため、そのままの状態で使用を続けると、当該金具が破損し、クラッチを操作しても変速不能となり、走行不能となるおそれがある。

全車両、当該取付け金具を対策品と交換する。
