# 改善箇所説明図

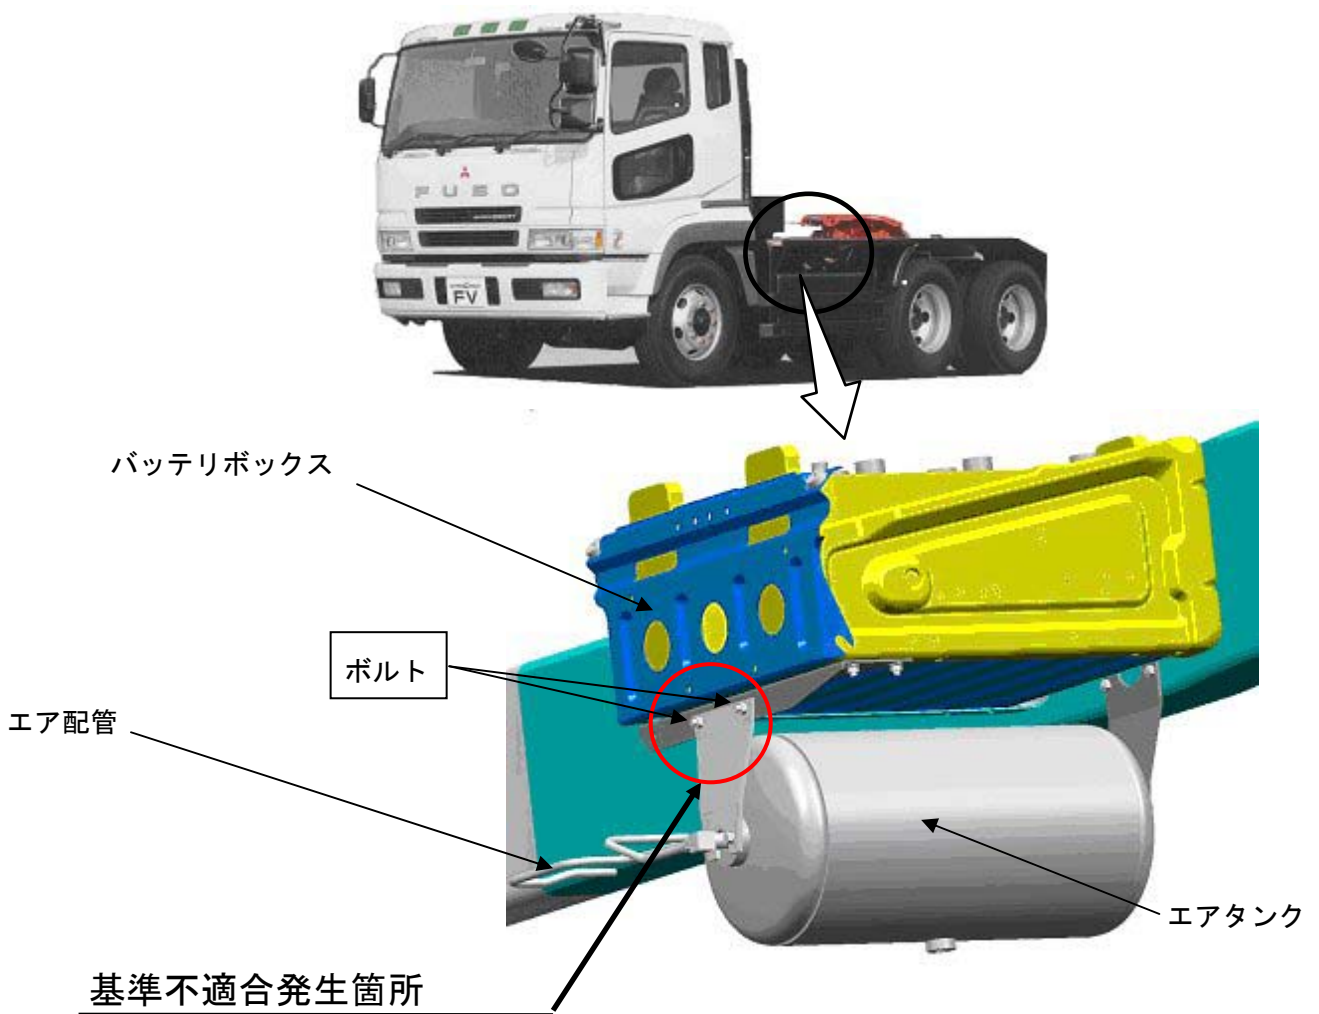
エアタンクとバッテリーボックスを固定する金具の取付けボルトの締付けが不適切なため、走行中の振動等により、当該ボルトが脱落するものがある。  
そのため、そのままの状態で使用すると、エアタンクが傾いて、エアタンクに接続されているエア配管が損傷しエアが漏れ、最悪の場合、制動力が低下する、あるいは、変速操作ができなくなるおそれがある。

全車両、当該ボルトの締付け状況を確認し、緩みがあるものは正規に締付ける。  
また、ボルトが脱落しているものは、新品を取付ける。
