# 改善箇所説明図

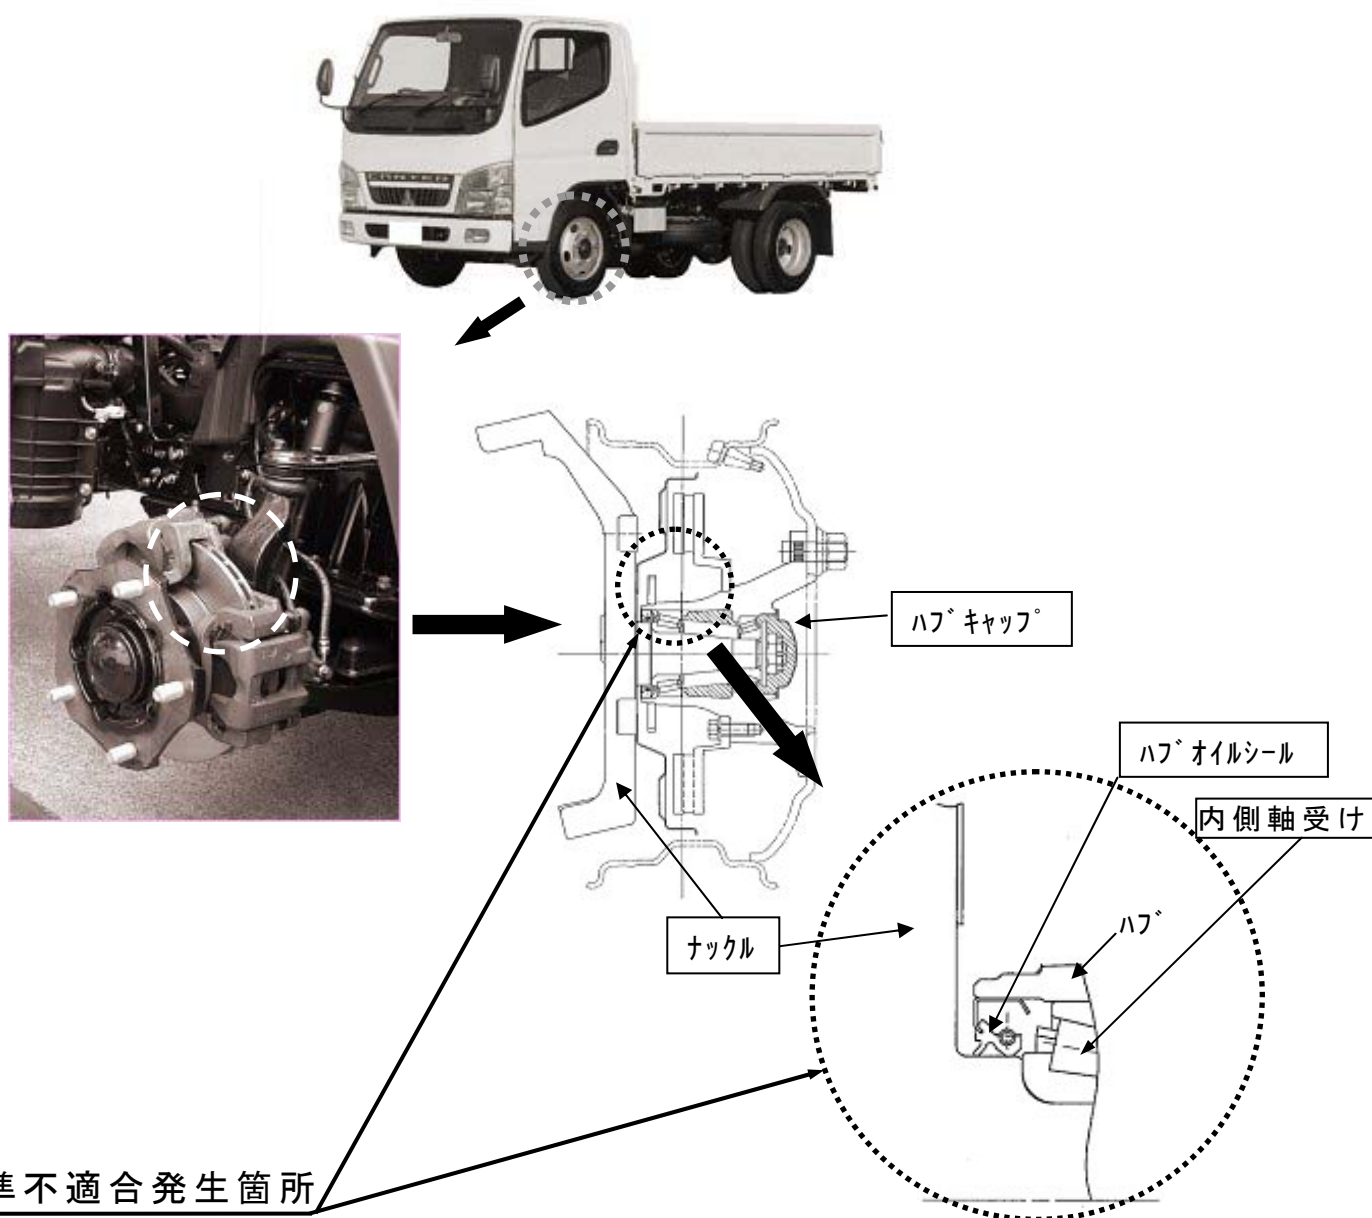
前輪独立懸架車の走行装置において、前輪ハブ内側軸受け部の水浸入防止構造が不適切なため、当該軸受け内部に泥水が浸入して錆付き・摩耗が生じるものがある。そのため、そのままの状態で使用を続けると、車体振動・異音が発生し、最悪の場合、当該軸受けが破損し、走行不能となるおそれがある。

全車両、ハブオイルシール部への被水を防止するため、防水カバー、ハブオイルシールを対策品に交換する。また、ナックルのオイルシール部が発錆している場合があるため、当該部にリテーナーを追加圧入する。さらに、軸受けを点検し、異常のあるものは新品と交換する。

全車両、ハブオイルシール部への被水を防止するため、防水カバーを対策品に交換する。また、ハブオイルシールを新品と交換するとともに、軸受けを点検し、異常のあるものは新品と交換する。さらに、ナックルのオイルシール部が発錆している場合はナックルを新品に交換する。
