改善箇所説明図

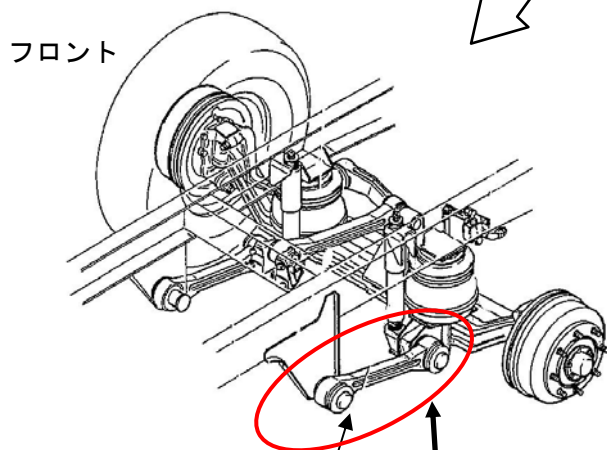
フロント

ロワーラジাসロッド

- ①後軸のロワーラジাসロッドの強度が不足しているため、山間路走行など低速車両旋回時等の繰り返し入力により、当該ロッドに亀裂が入るものがある。そのため、そのままの状態で使用を続けると、最悪の場合、当該ロッドが折損し、走行安定性が損なわれるおそれがある。
- ②前軸のロワーラジাসロッドにおいて、想定を超える長期の使用に対する強度が不足しているため、当該ロッドに亀裂が入るものがある。そのため、そのままの状態で使用を続けると、最悪の場合、当該ロッドが折損し、走行安定性が損なわれるおそれがある。

①②全車両、当該ラジাসロッドを点検し、対策品が装着されていない場合には、対策品に交換する。なお、対策品の全数供給に時間を要するため、当面の暫定措置として、当該ロッドの亀裂有無を点検し、異常のあるものは対策品と交換する。異常がないものは後日対策品と交換する。

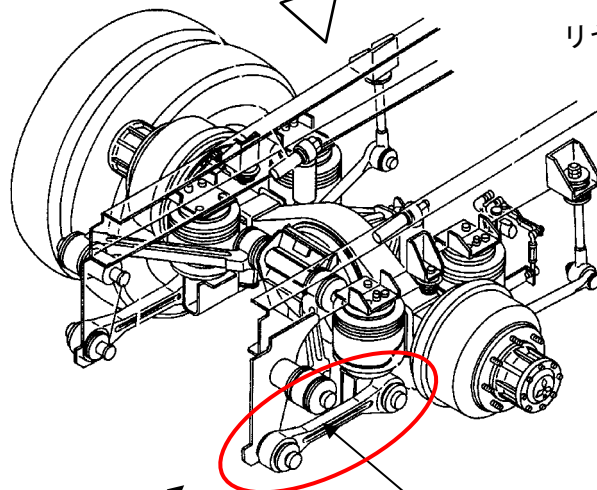
リヤ

ロワーラジাসロッド
