改善箇所説明図

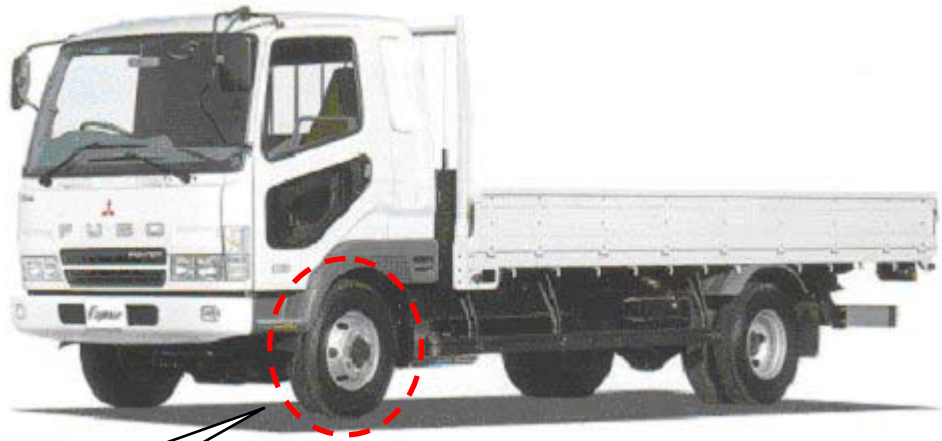
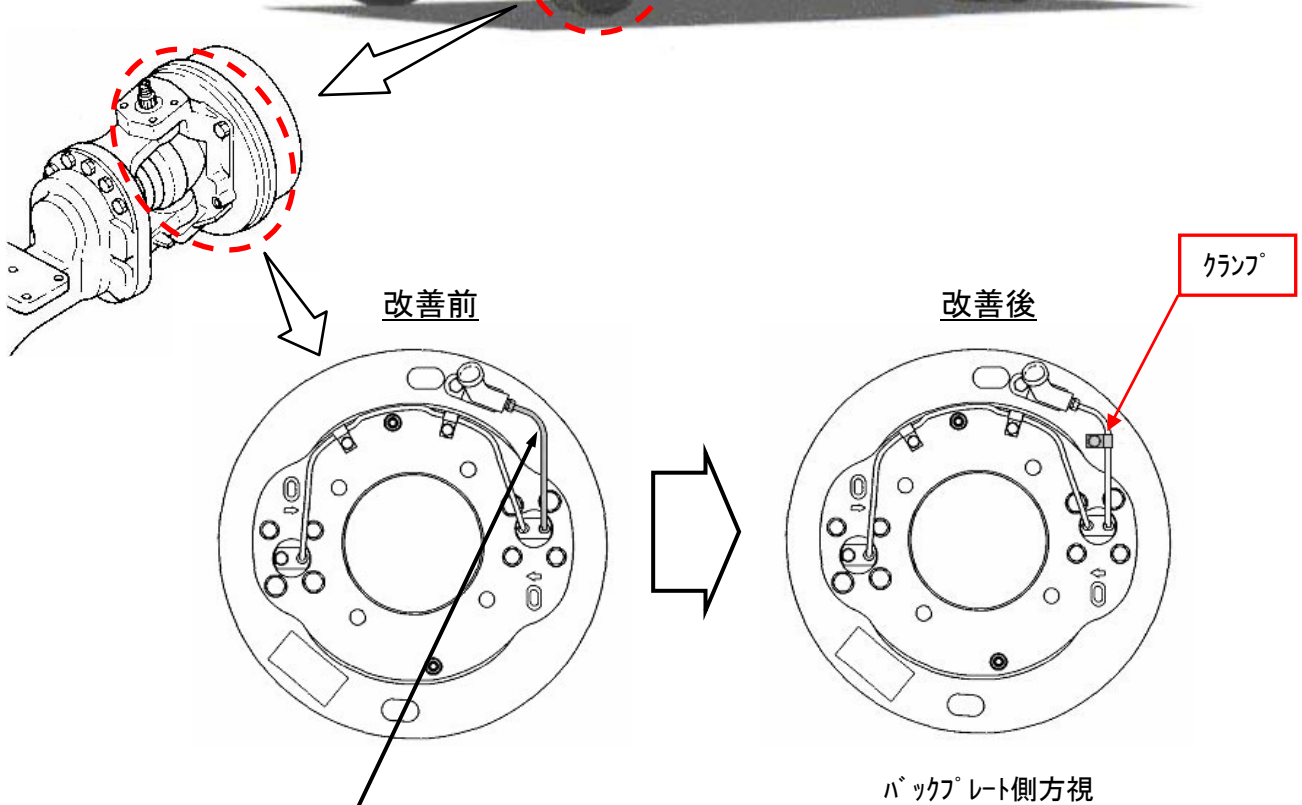
基準不適合発生箇所

中型総輪駆動車の前輪用ブレーキパイプの固定方法が不適切なため、制動時のブレーキドラムの振動からブレーキパイプが共振し亀裂が生じることがある。そのため、そのままの状態で使用すると、ブレーキ液が滲み出して液量が減少し、最悪の場合、制動力が低下するおそれがある。

改善の内容

全車両、当該ブレーキパイプにクランプを取付け共振防止を図るとともに、当該ブレーキパイプを新品に交換する。

注：□は、追加部品を示します。
