不具合箇所説明図

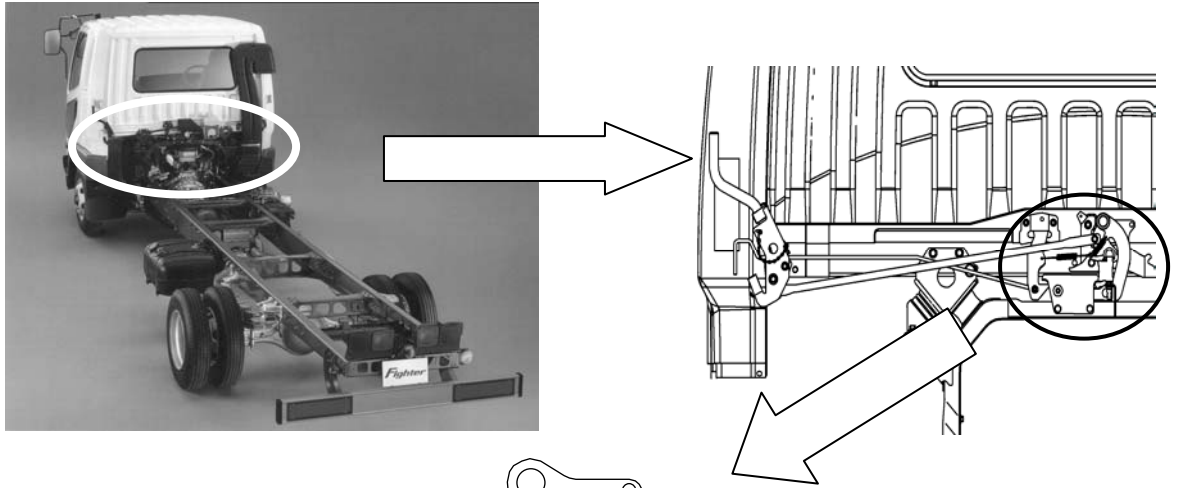
不具合箇所

大型・中型トラックの手动式キャブチルトにおいて、キャブのロック状態を検知するゴム部品（リバウンドクッション）の材料が不適切なため、リバウンドクッションがフックヒンジ取付金具に固着し、ロックが外れてもキャブロック位置検知スイッチが作動せず警告灯が点灯しなくなる場合がある。

全車両、リバウンドクッションを対策品に交換するとともに、正しい操作方法とロック状態の確認方法のコーションラベルを車両に貼付し使用者の注意を喚起する。
