# 改善箇所説明図

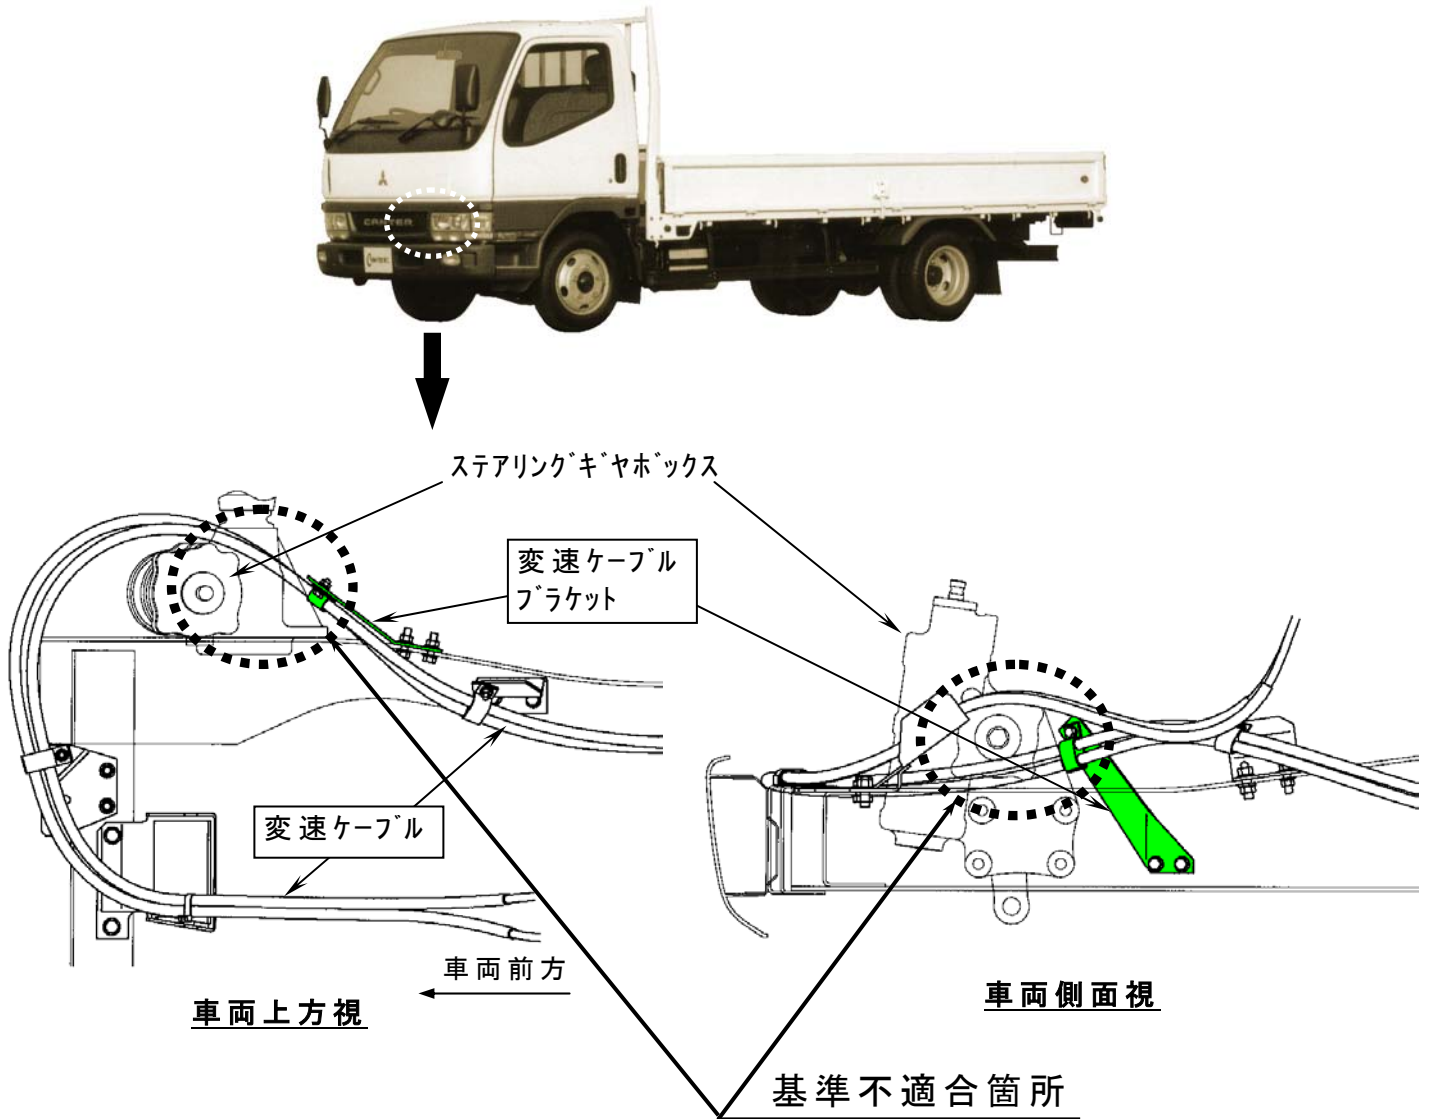
車軸懸架の車両において、トランスミッション変速用ケーブルを固定する金具の形状が不適切なため、当該ケーブルがパワーステアリングギヤボックスに干渉し、局部的に屈曲しているものがある。

そのため、そのままの状態で使用を続けると、当該ケーブル内部のワイヤが疲労折損し、変速操作が出来なくなるおそれがある。

- ①全車両、当該固定金具と変速用ケーブルを対策品と交換する。
- ②全車両、当該固定金具を対策品と交換する。なお、変速用ケーブルとパワーステアリングギヤボックスとの隙間の有無を点検し、隙間がない又は干渉痕がある場合は、変速用ケーブルを対策品と交換する。

識別：作業完了車には、助手席側リヤドアピラーストライカ付近に「LT-45」の文字が記載されたシール(白黄色)を貼付ける。
